QUELQUES ASPECTS PATHOLOGIQUES DU HODNA

AHMED AMOUR

Université Mohamed Boudiaf
M'sila Algérie

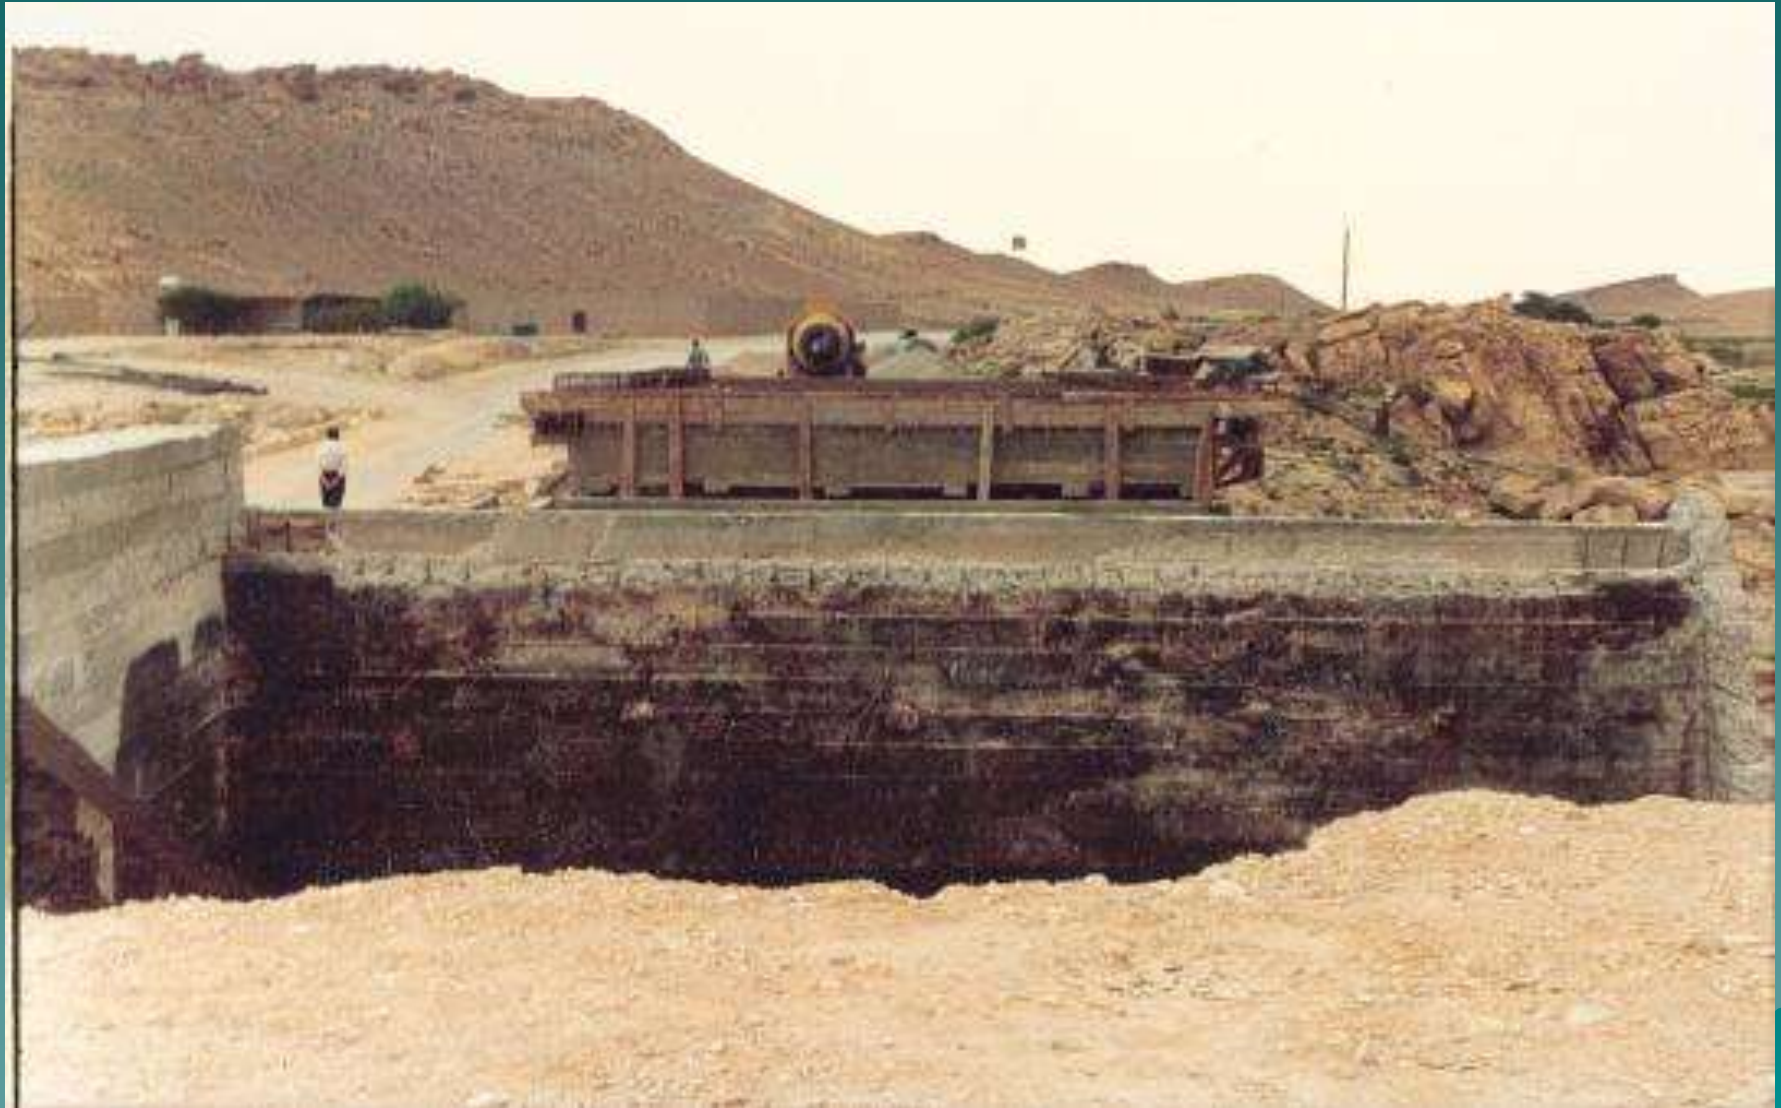
Une mauvaise adaptation au sol

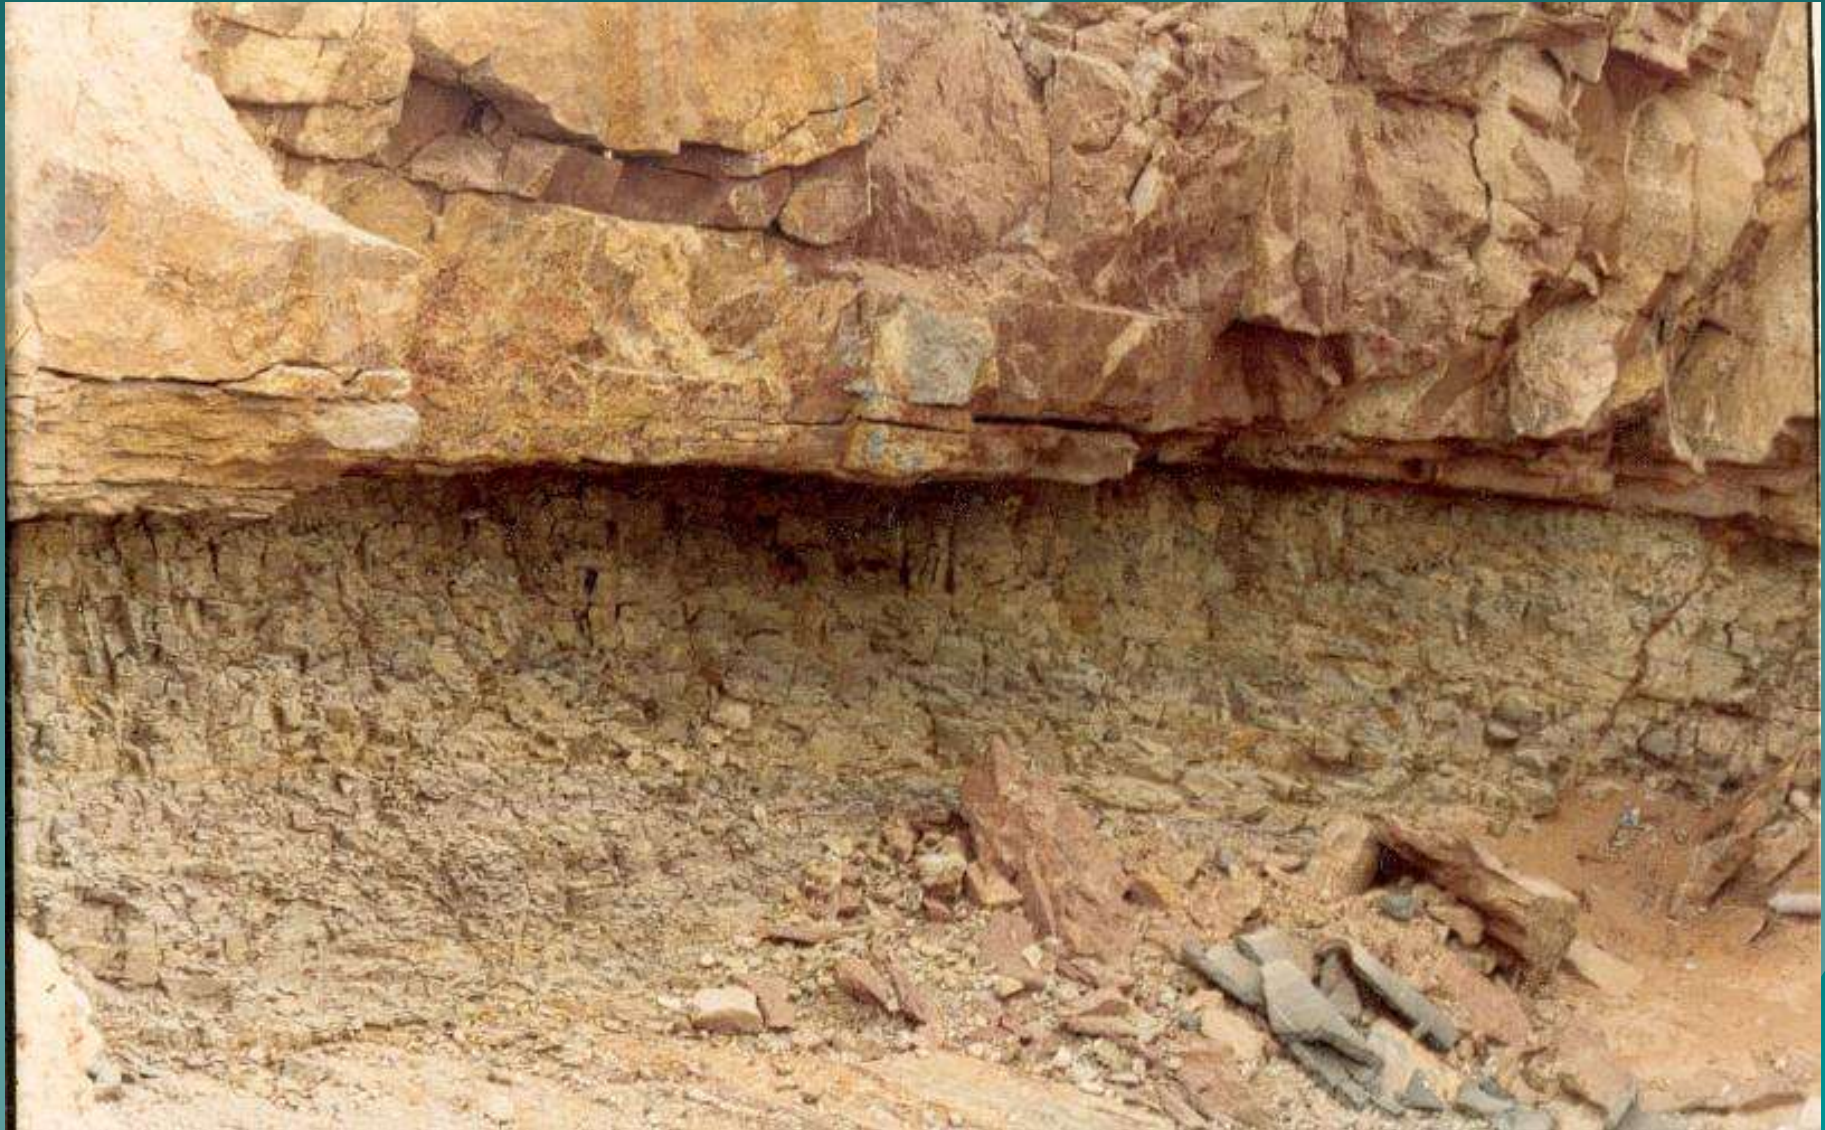
Les piles et les butées fondées sur un bed rock surmontant un lit meuble argileux

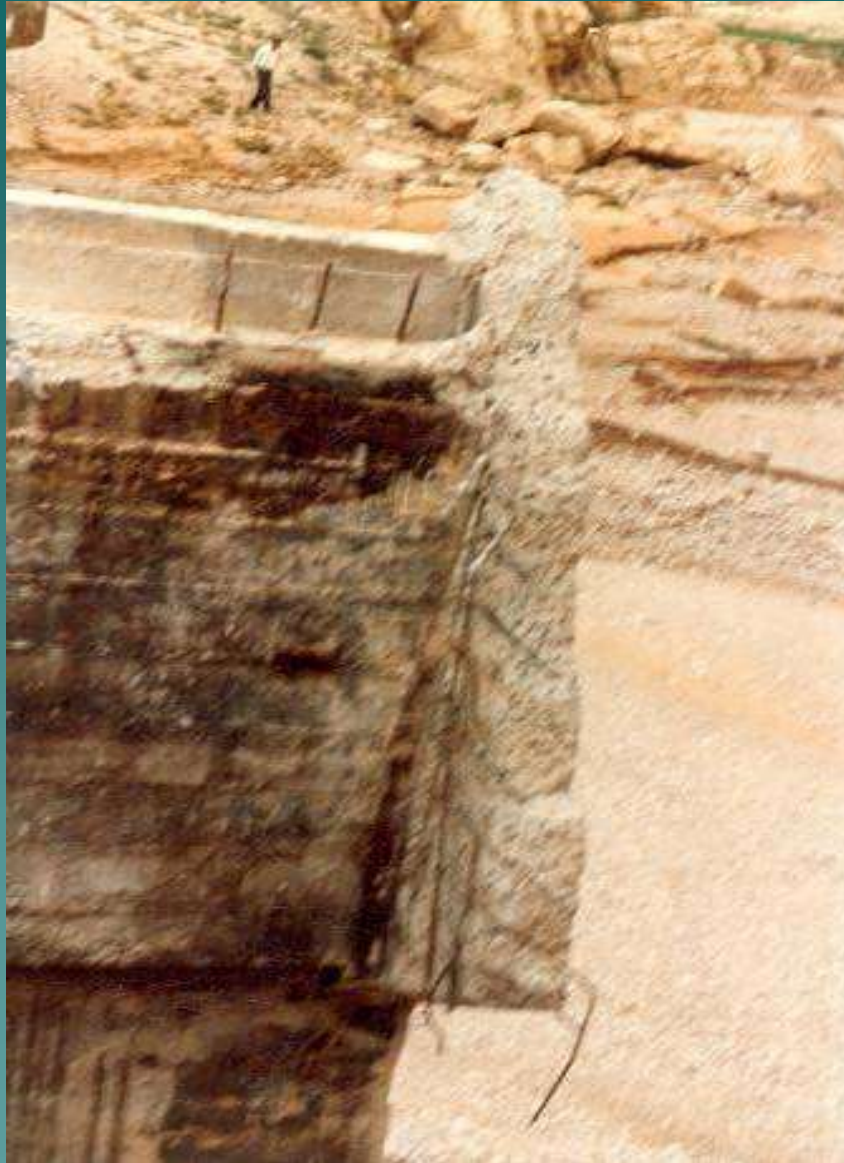
Rupture de la culée

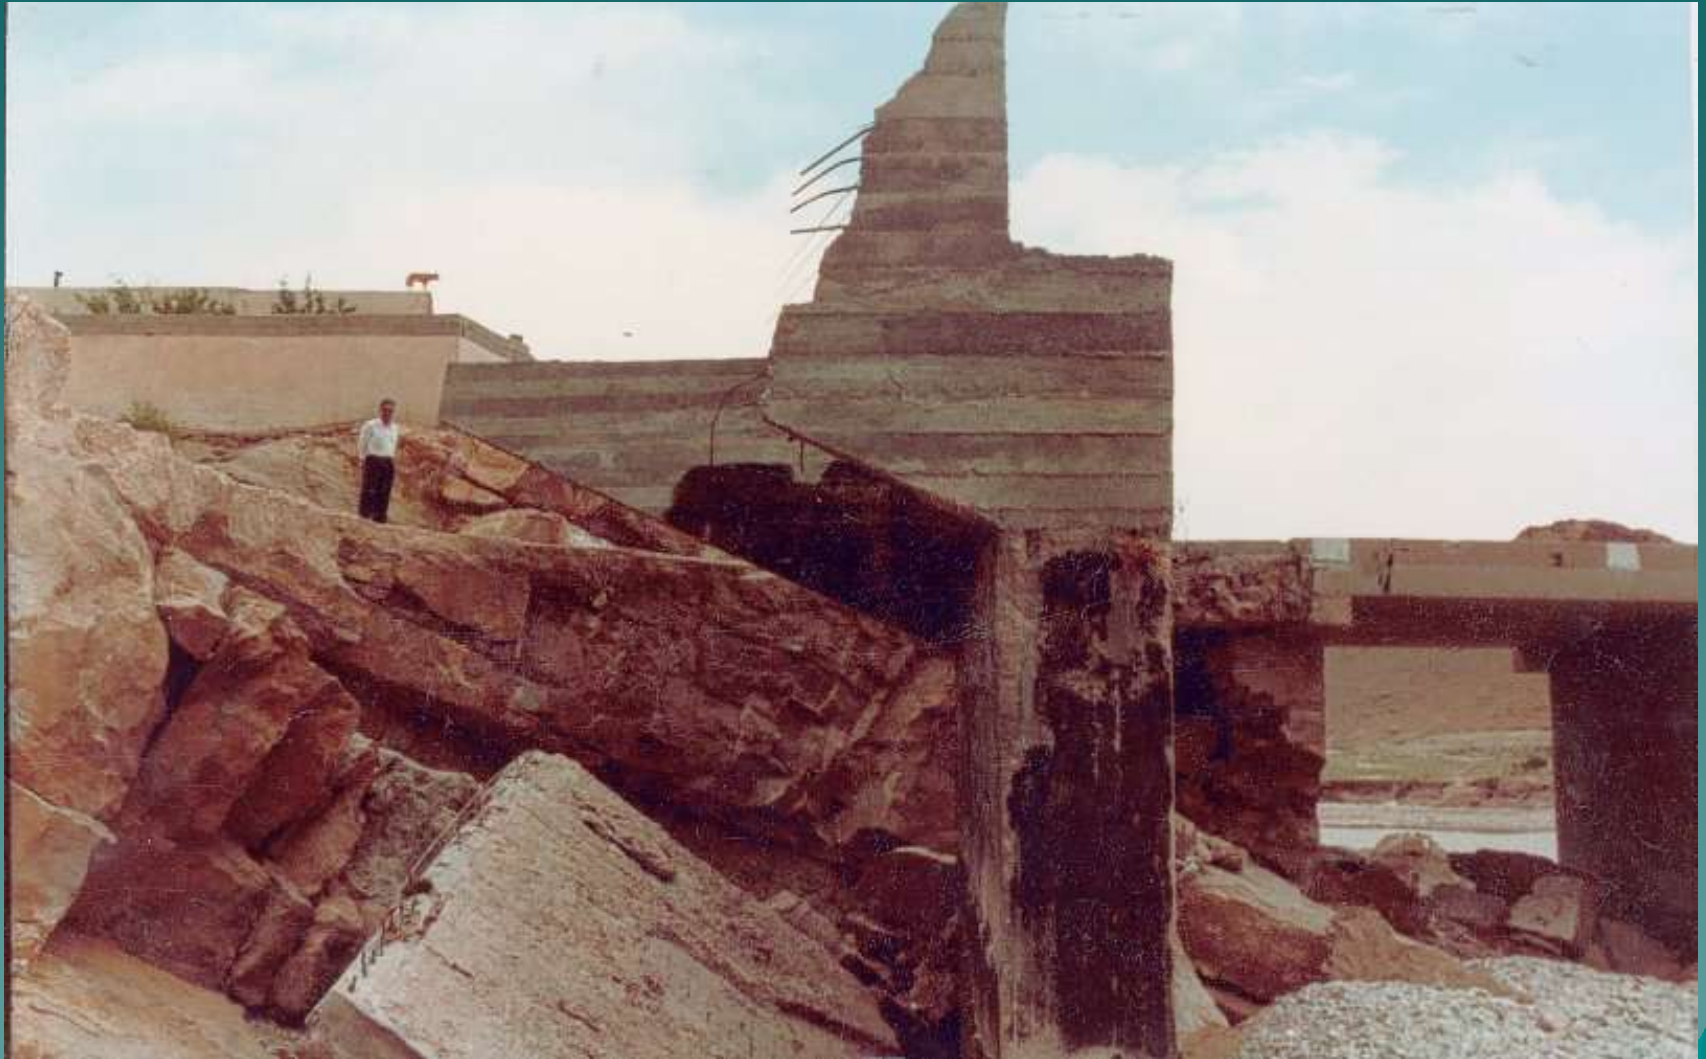
Effondrement de l'encastrement de la culée

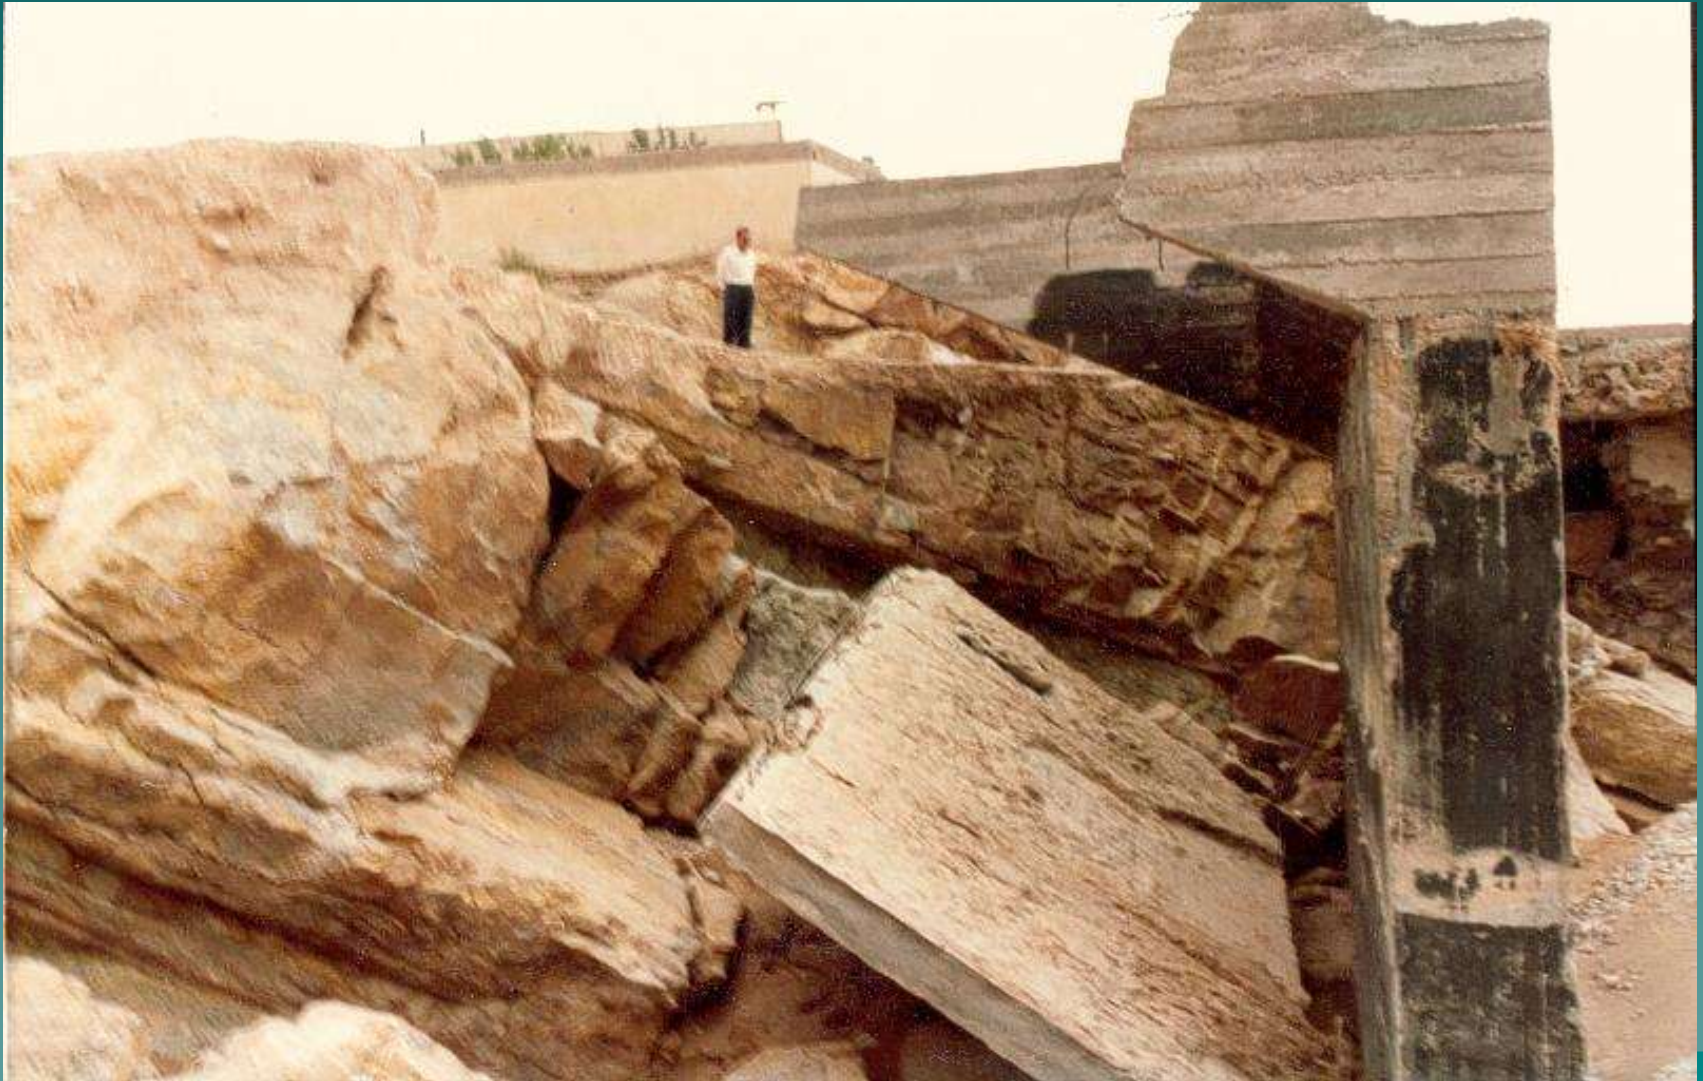
Effondrement de l'encastrement de la culée (suite)

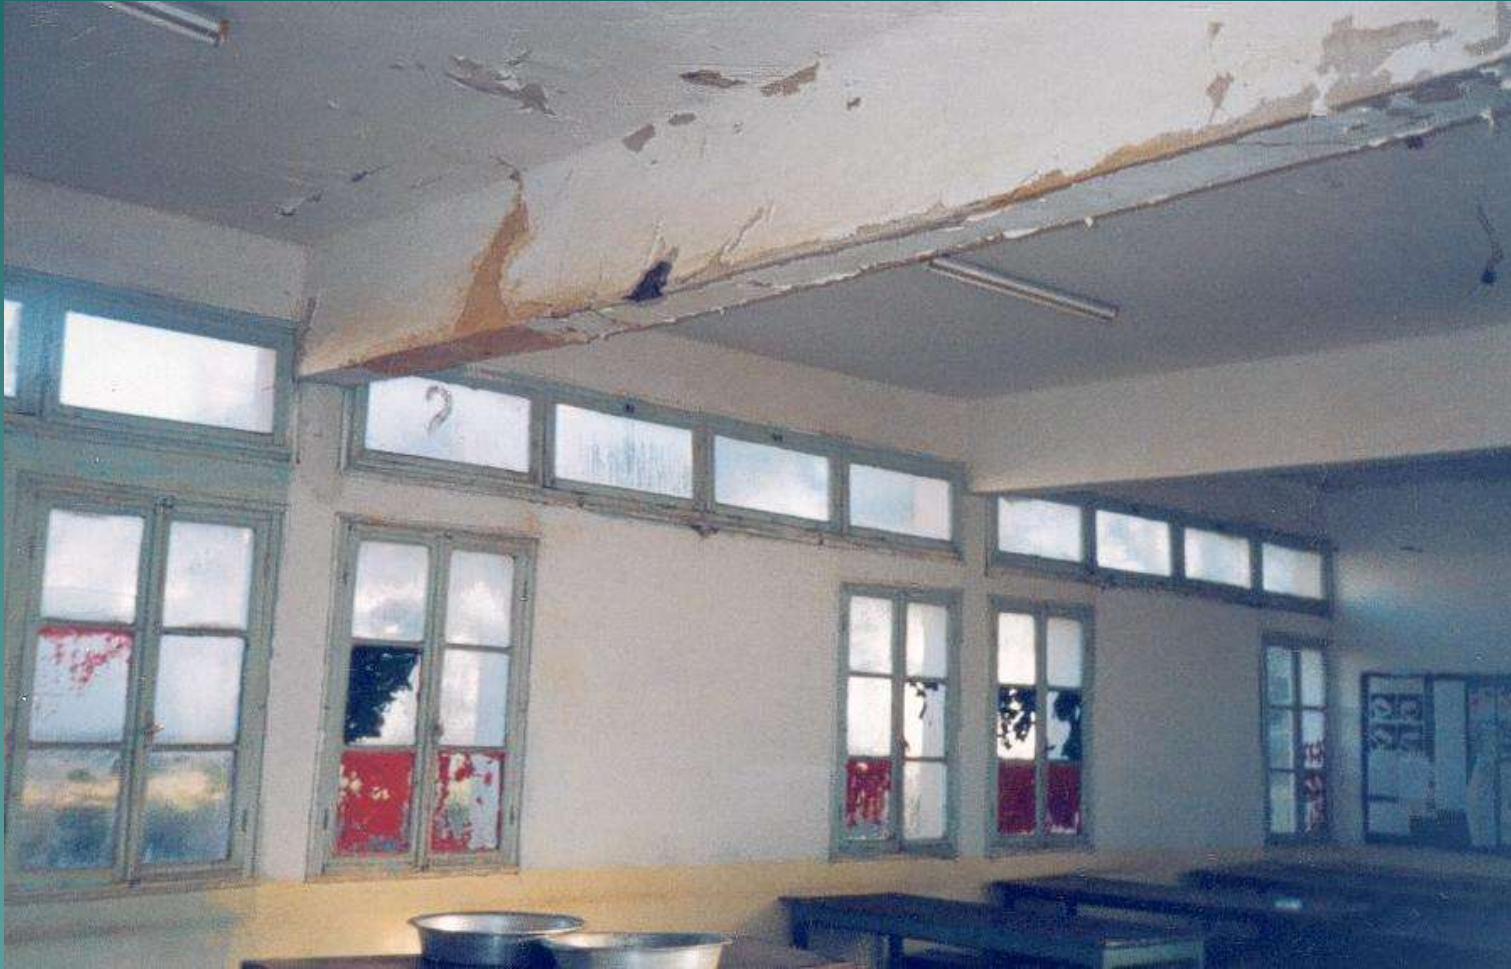
Fissures obliques à 45° dans la poutre principale de 8 m de portée

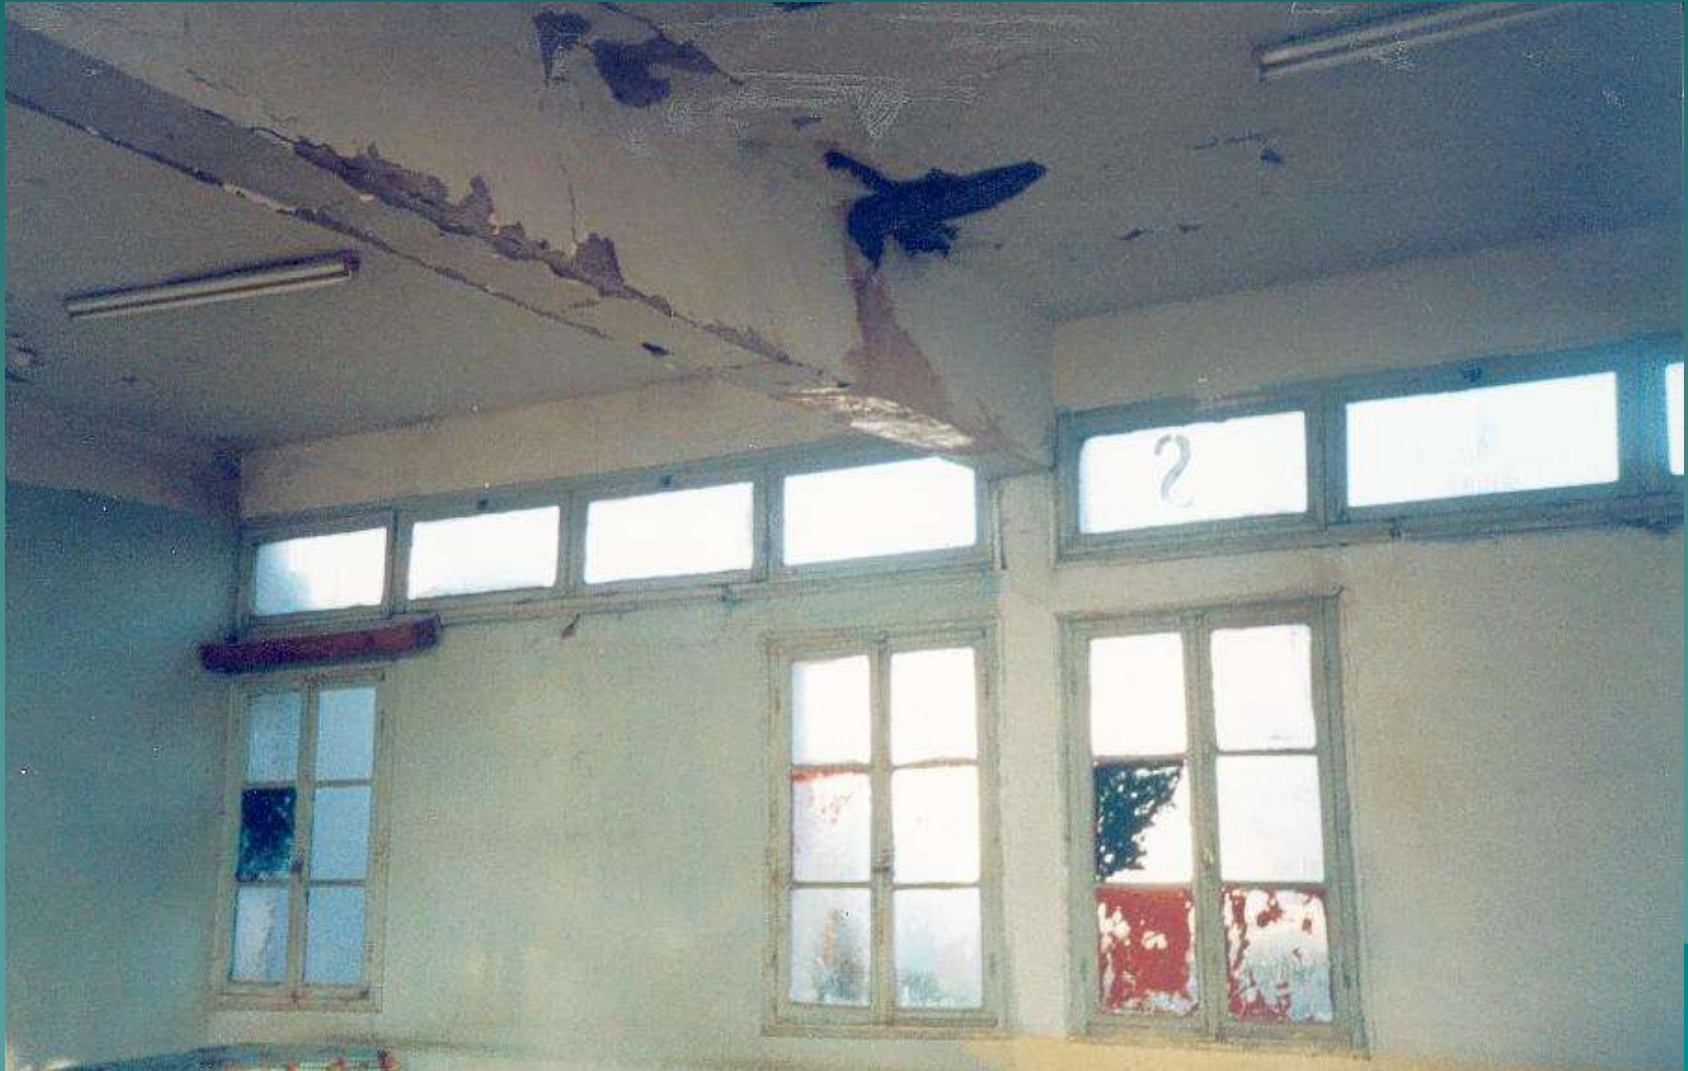
Fissuration systématique révélant une insuffisance de résistance à l'effort tranchant

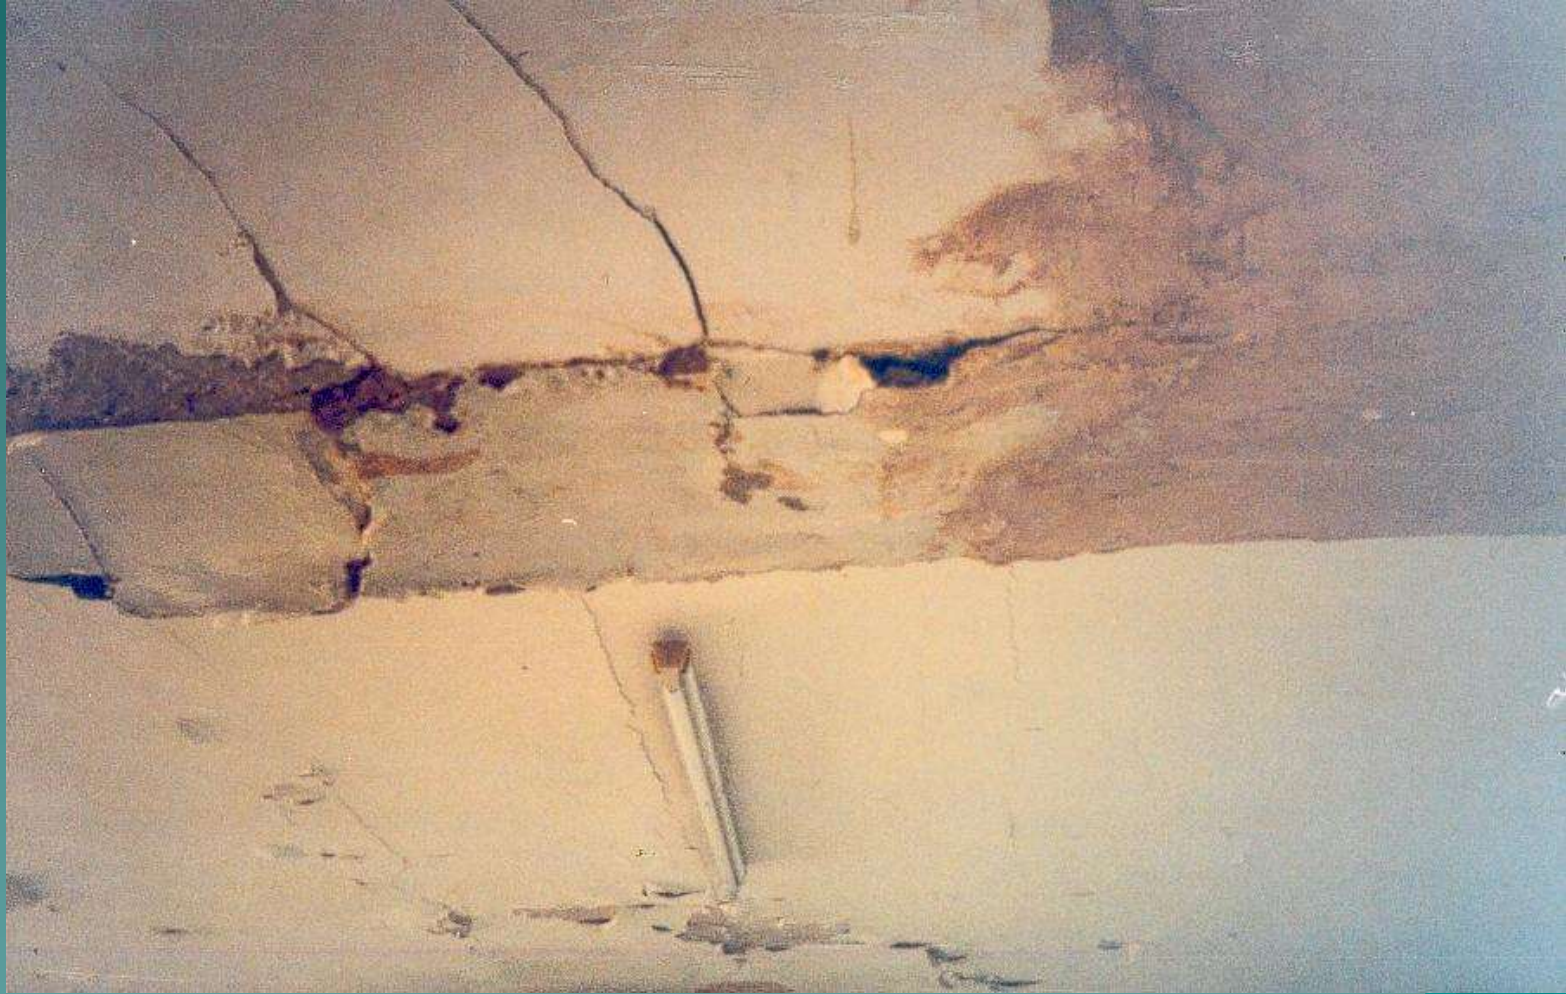
Un déficit de résistance à l'effort tranchant qui aurait pu contrecarrer par des barres bateaux

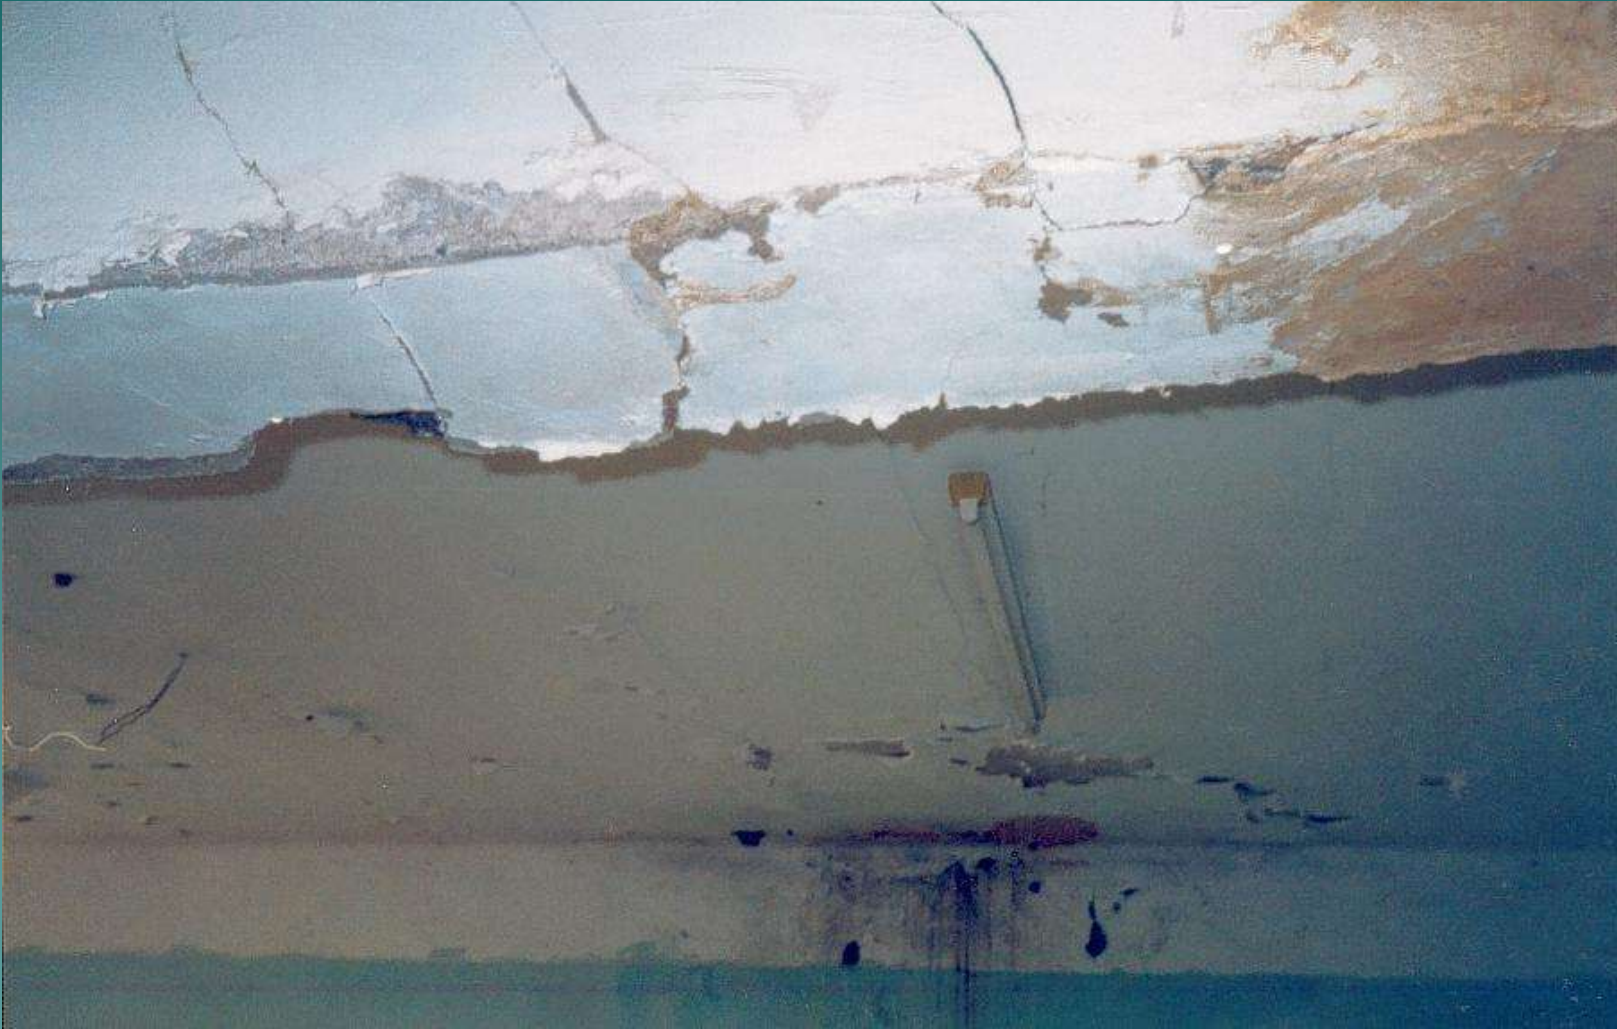
Un cumul de flèche permettant la stagnation des eaux qui ont détérioré le système d'étanchéité

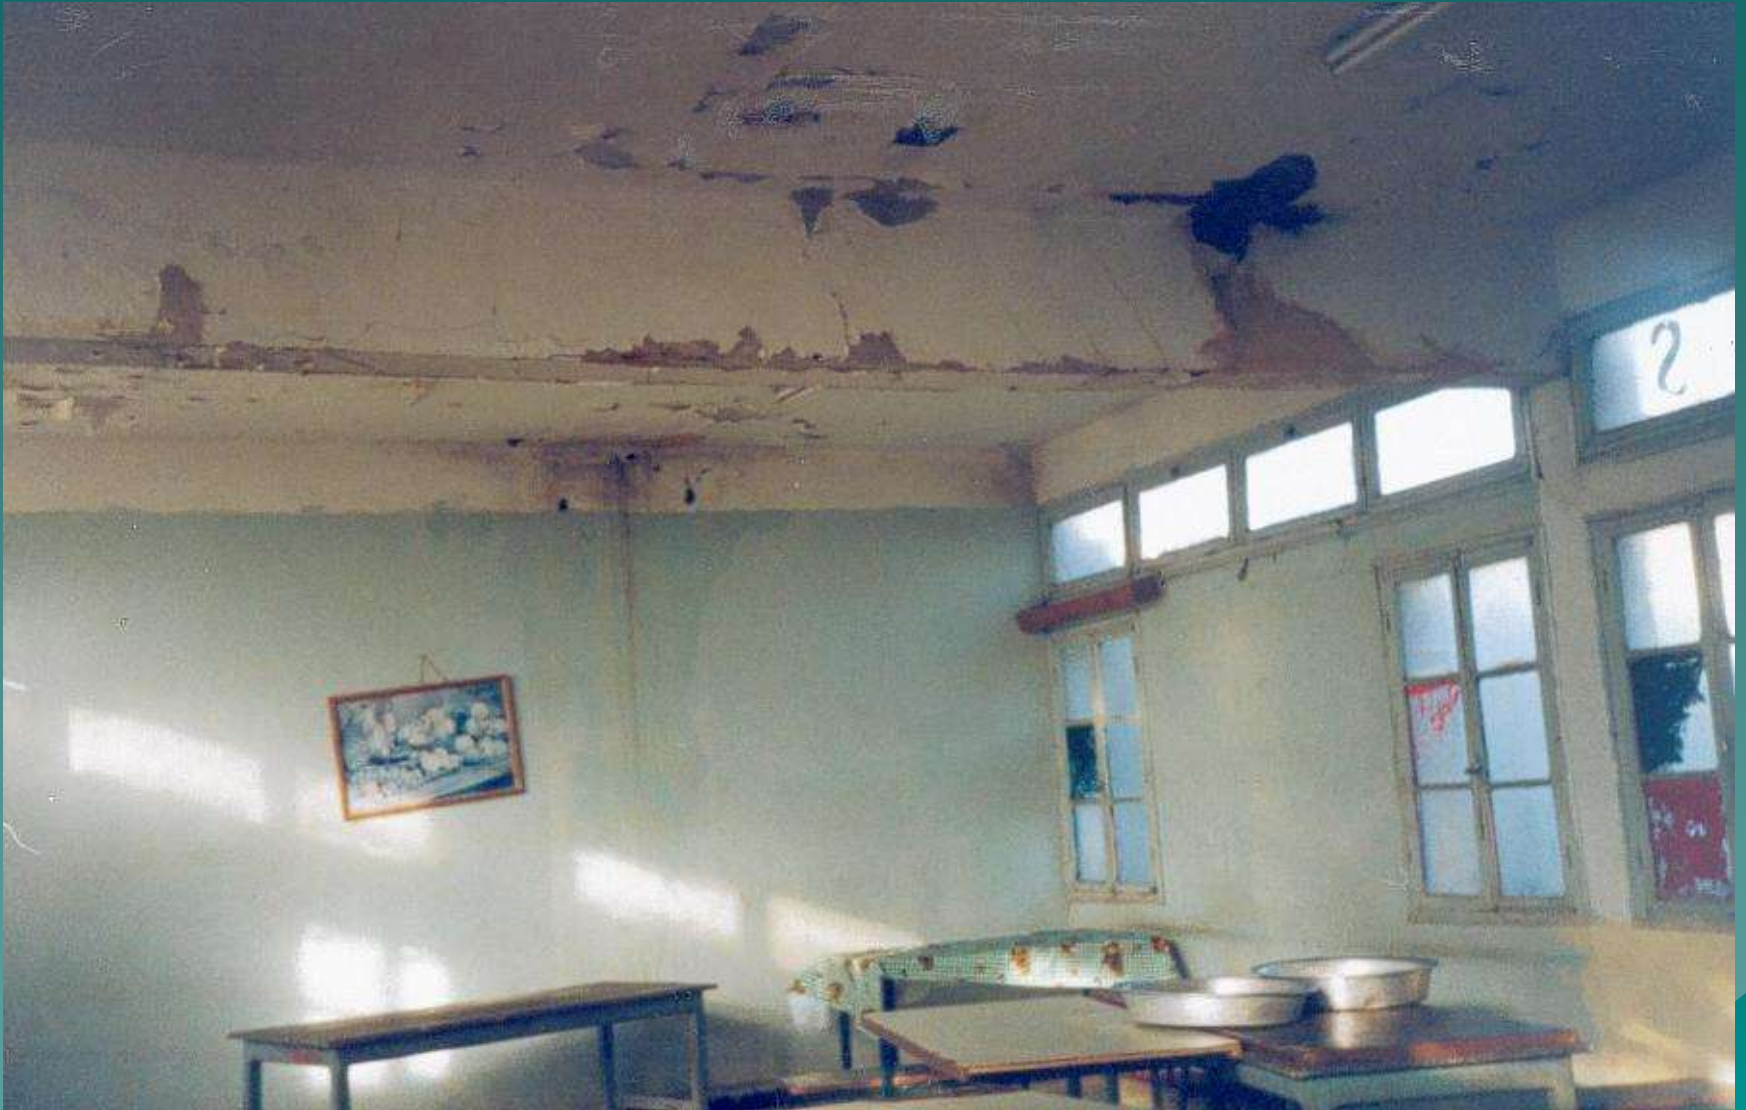
Infiltration d'eau ajoutant une pathologie supplémentaire

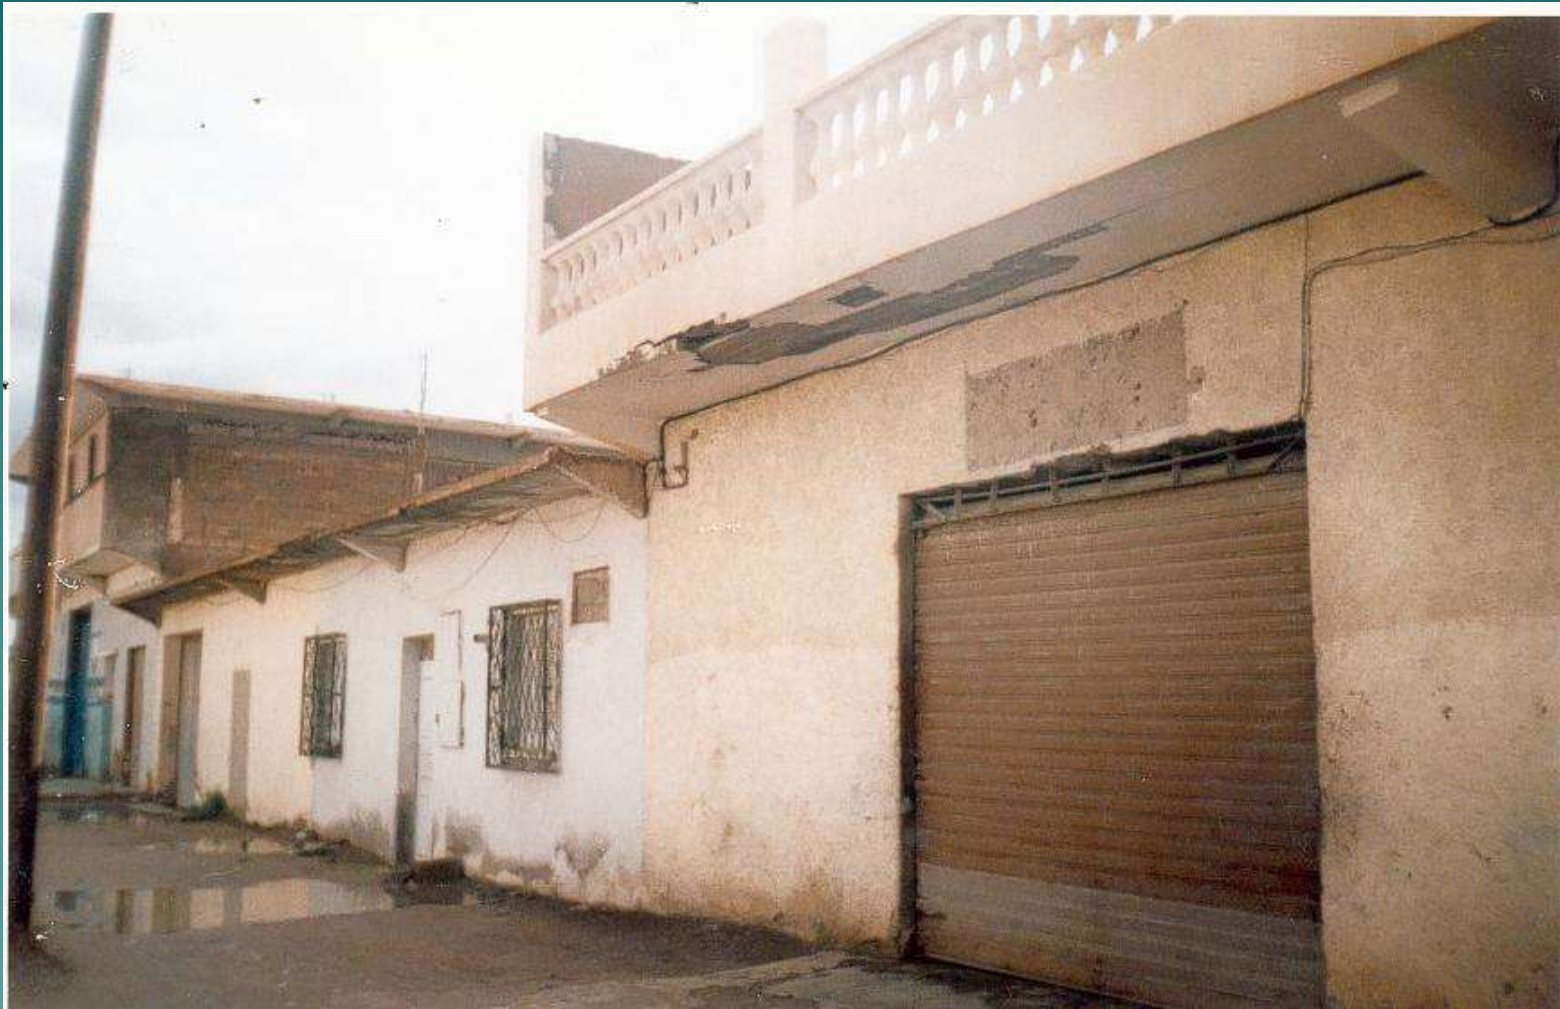
◆ Disposition à priori défectueuse

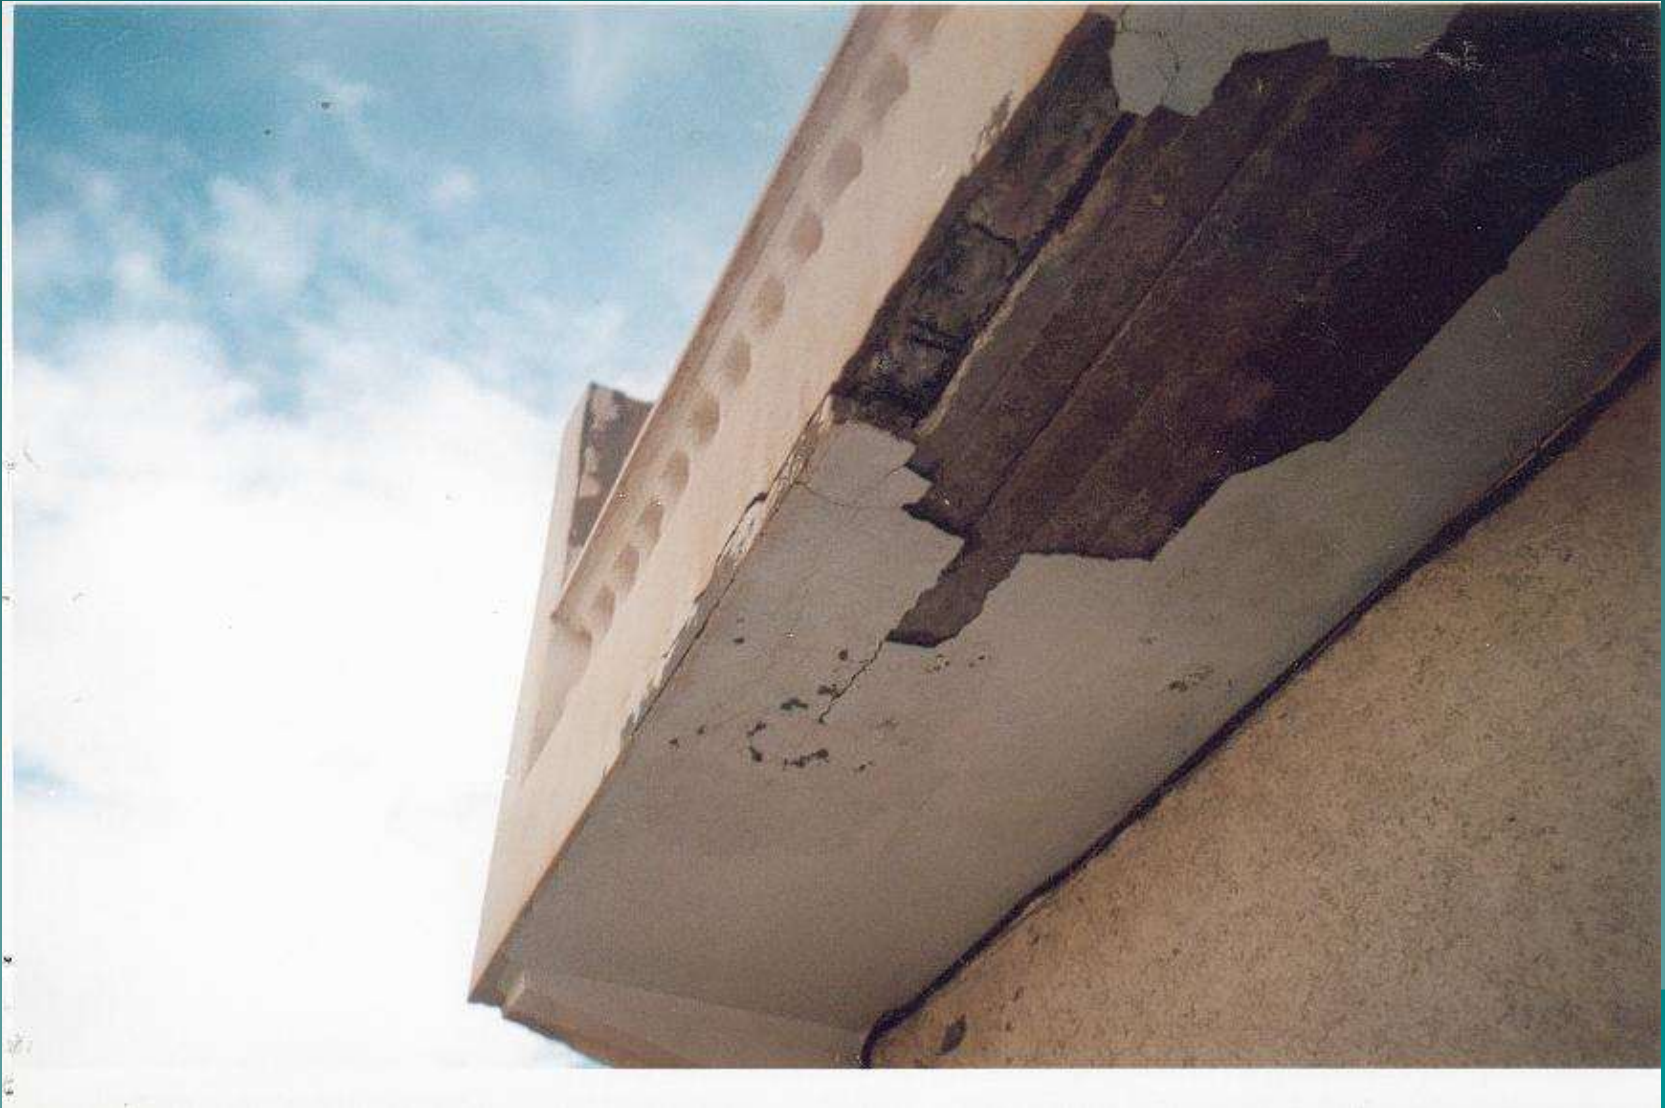
Les aciers principaux ont été placés longitudinalement

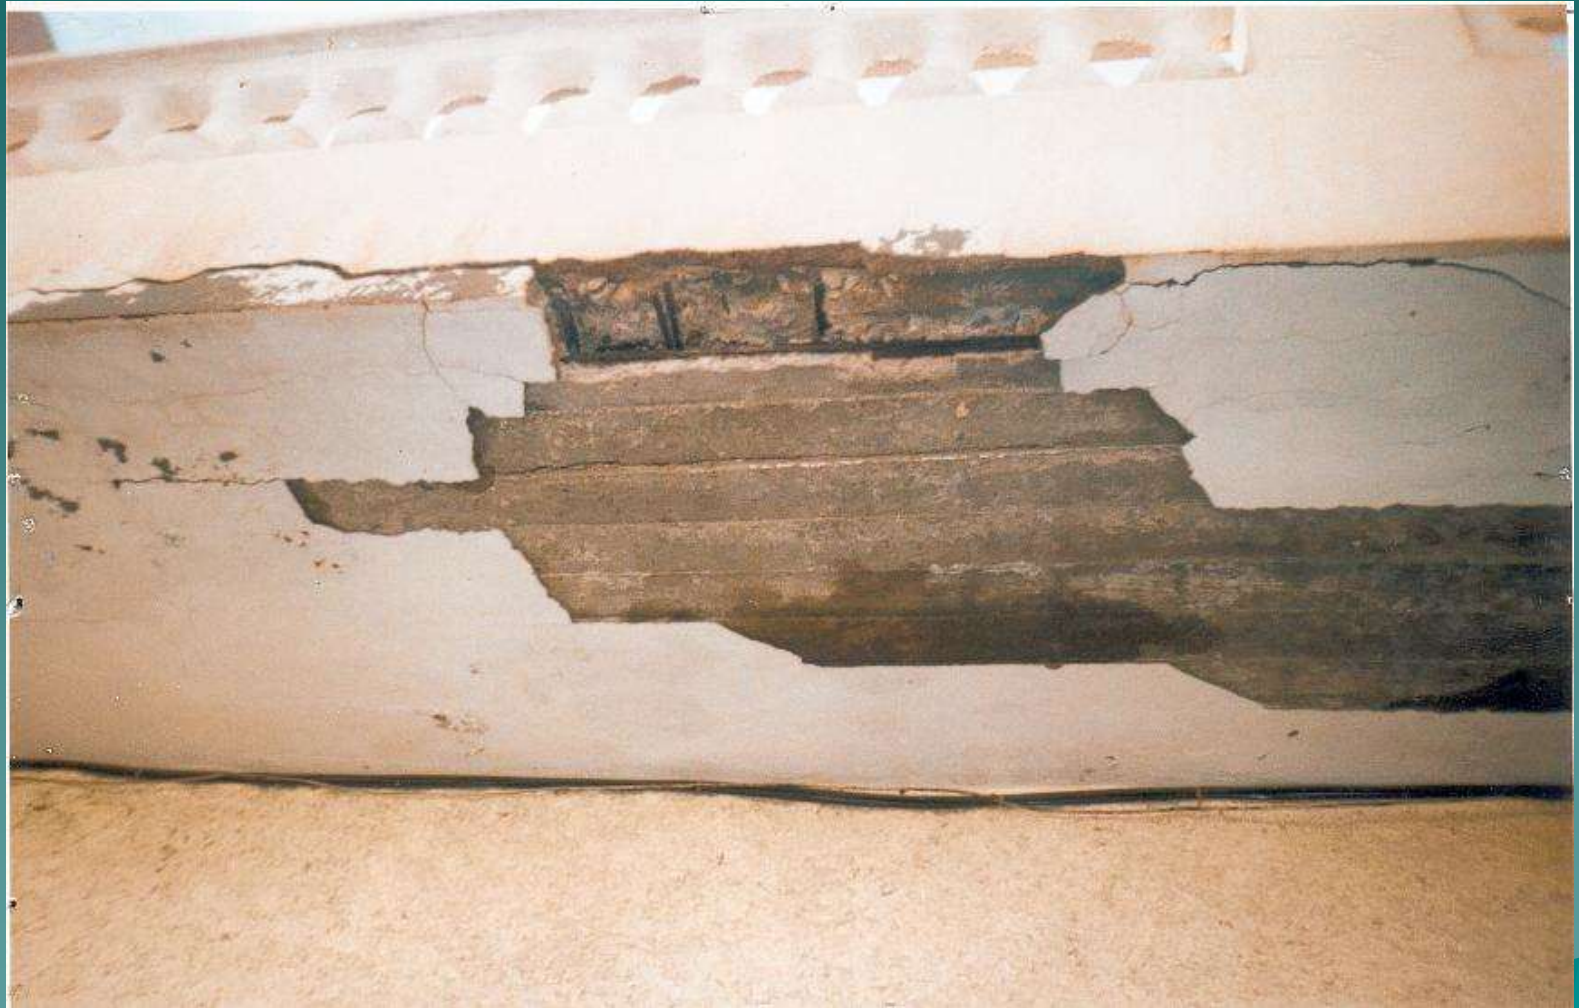
En porte à faux on n'a disposé que des aciers de répartition
