QUELQUES ASPECTS PATHOLOGIQUES DU HODNA

AHMED AMOUR

Université Mohamed Boudiaf
M'sila Algérie

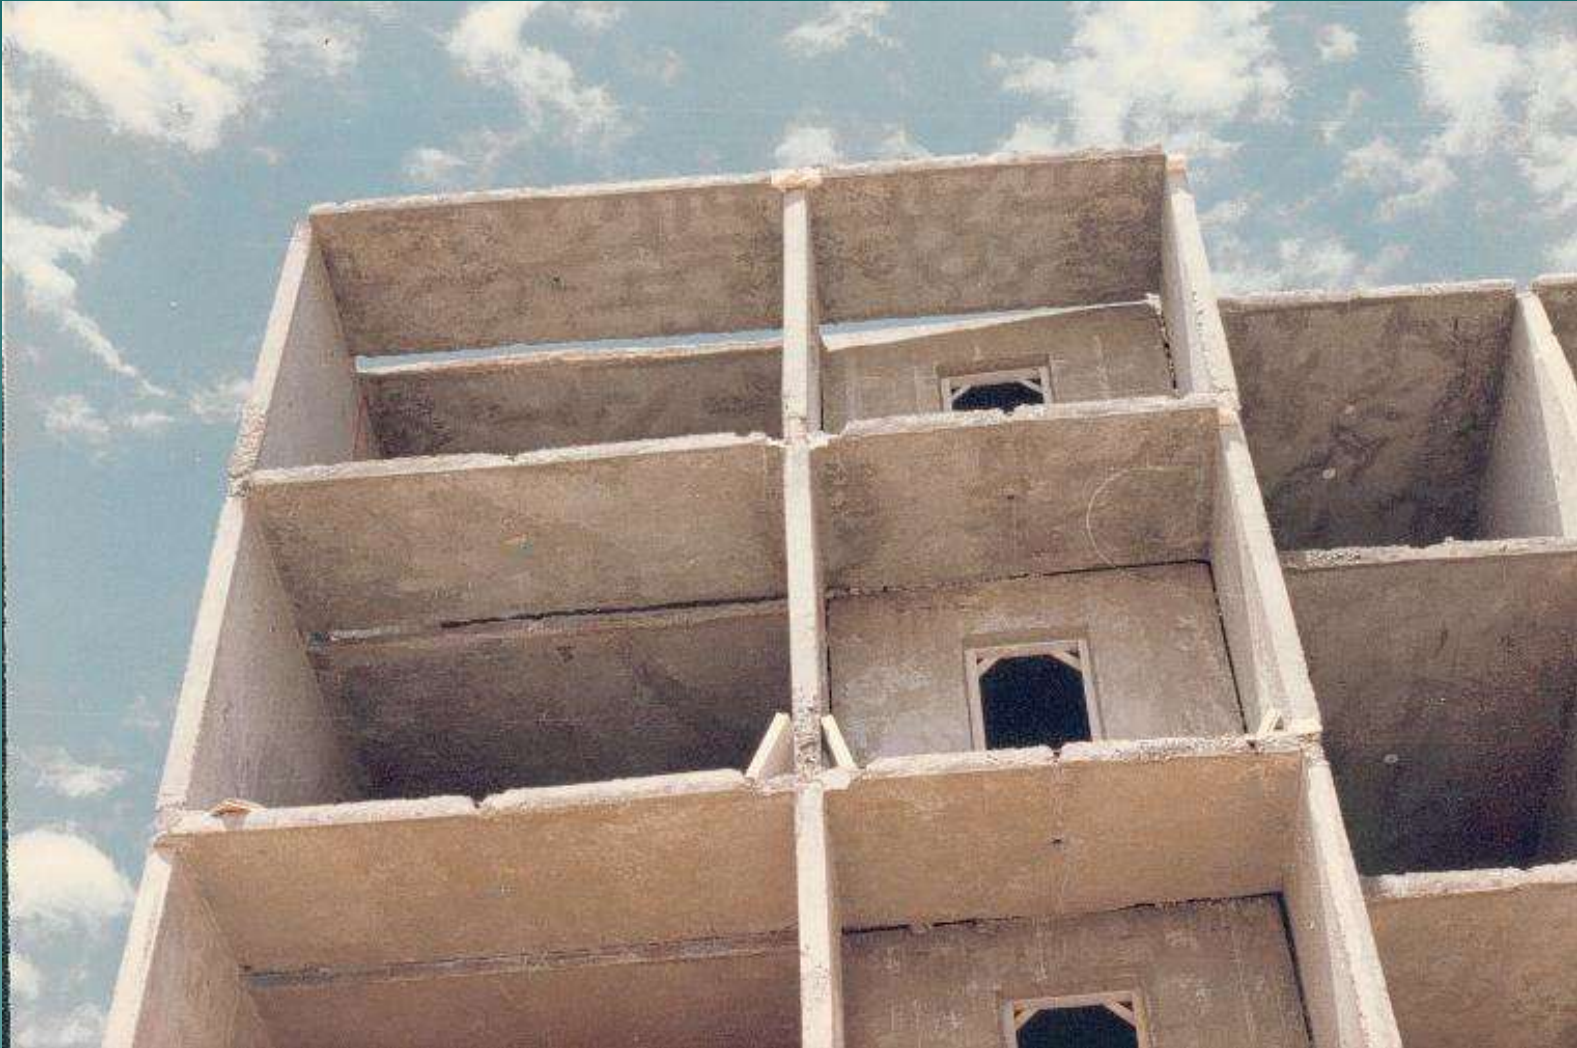
Désaxement relatif des refends

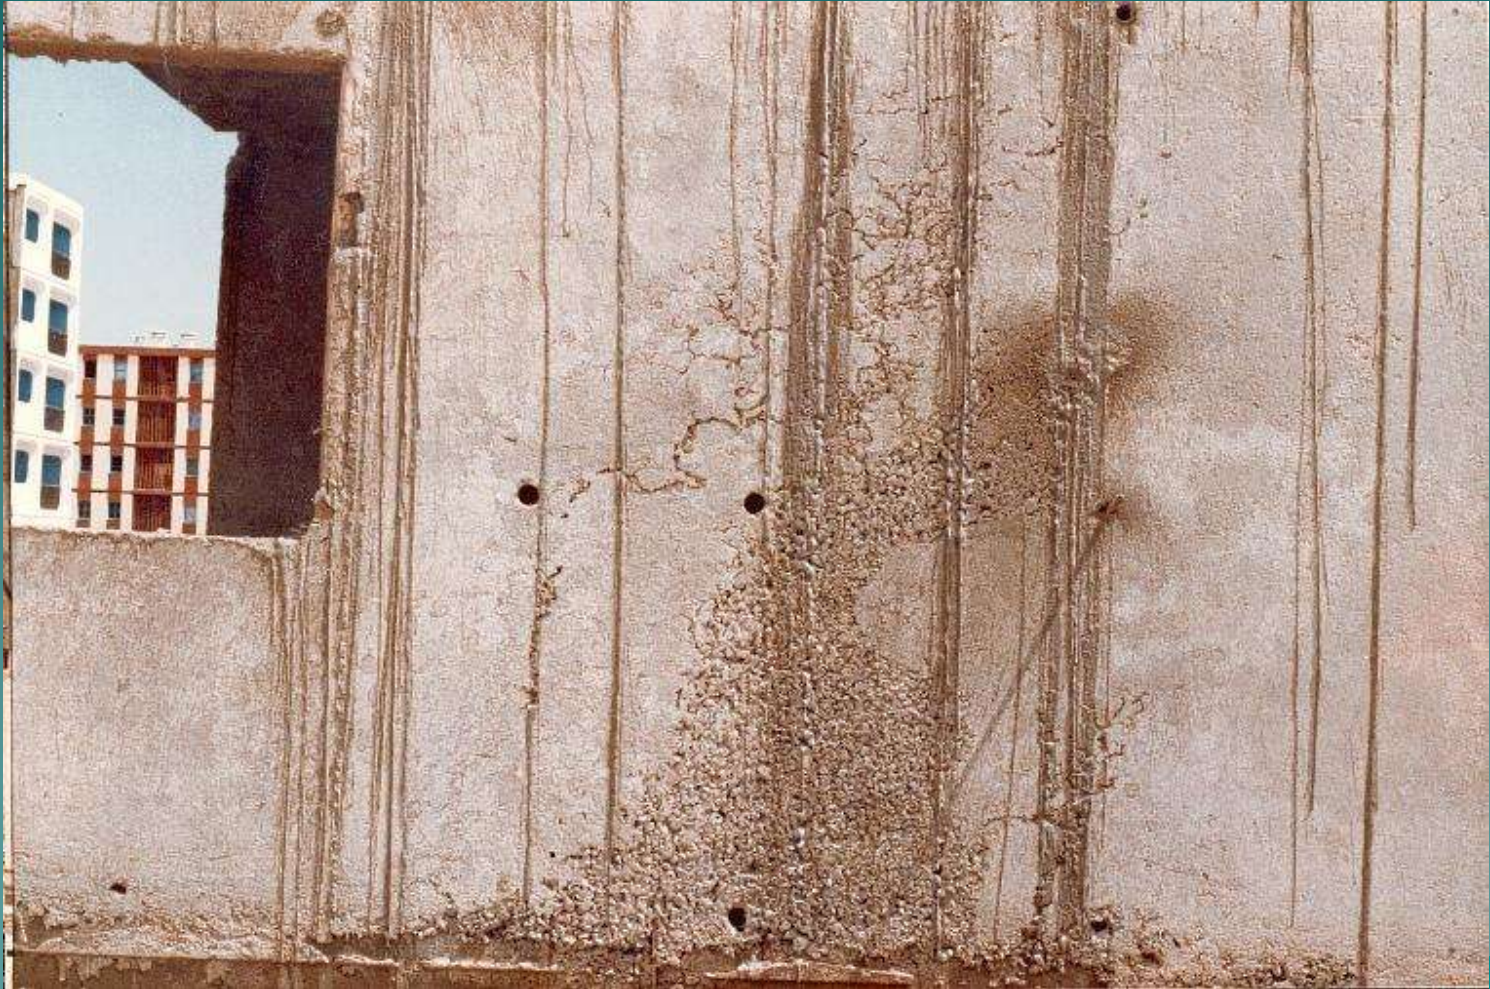
Ségrégation importante dans les refends

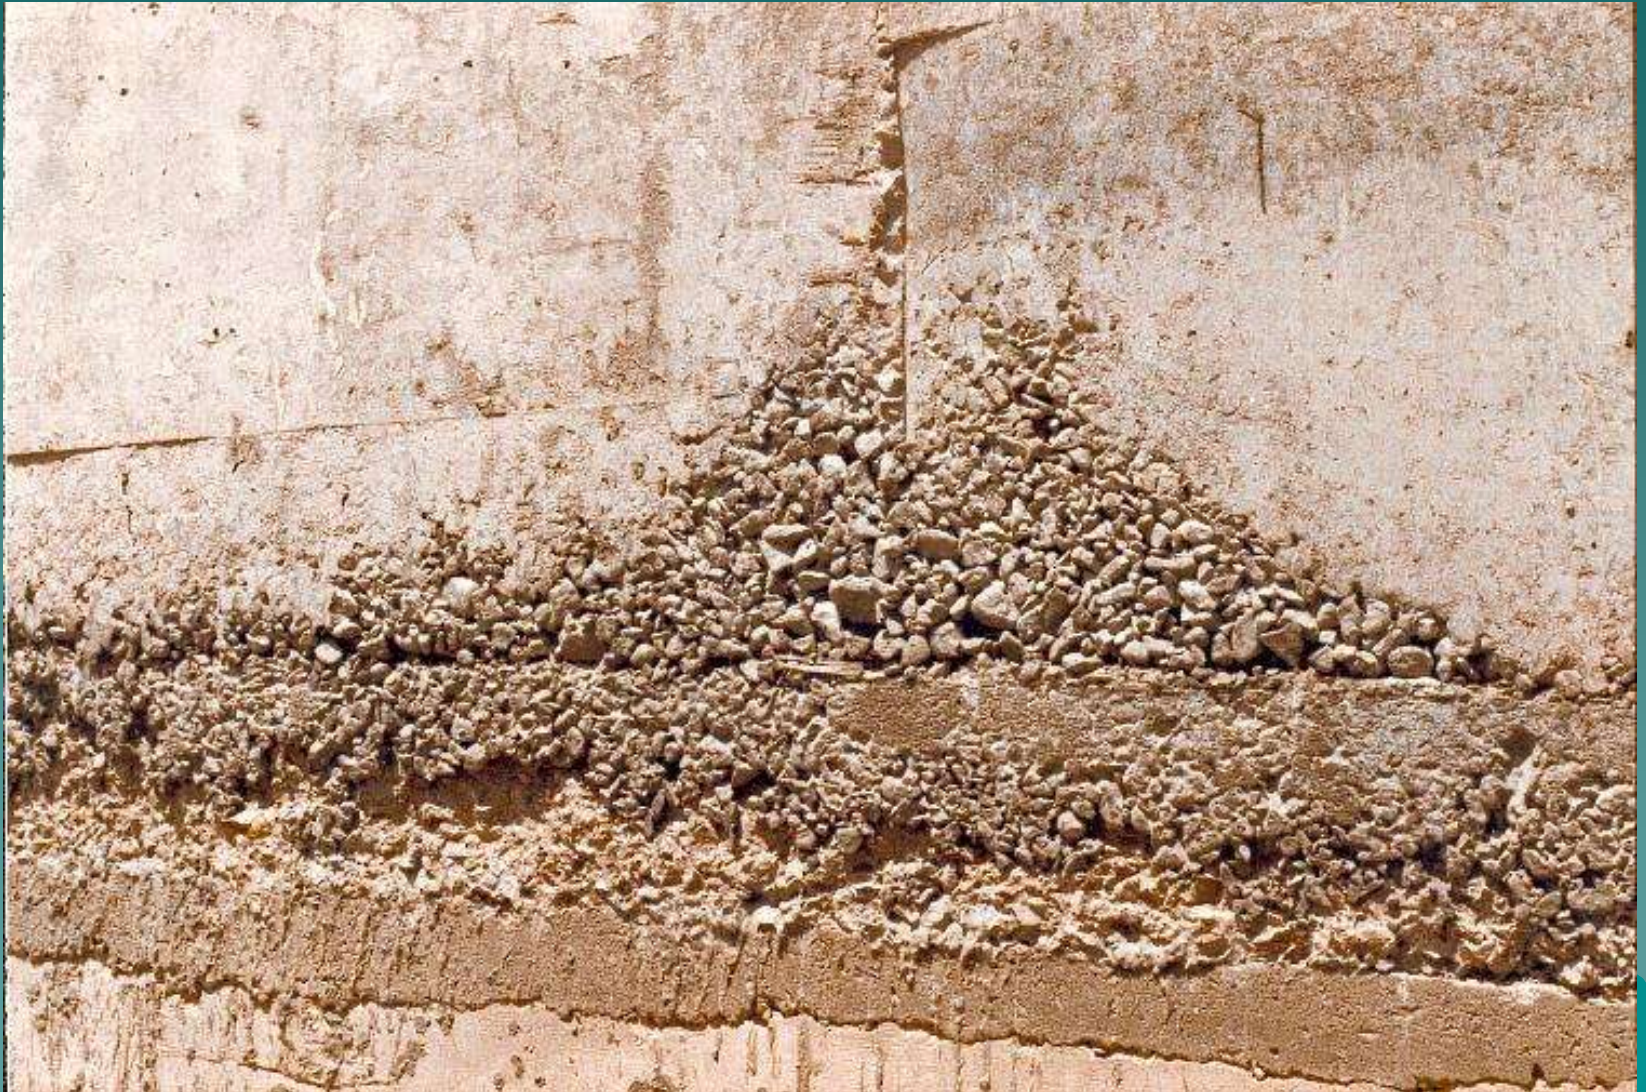
Ségrégation réduisant la rigidité des refends

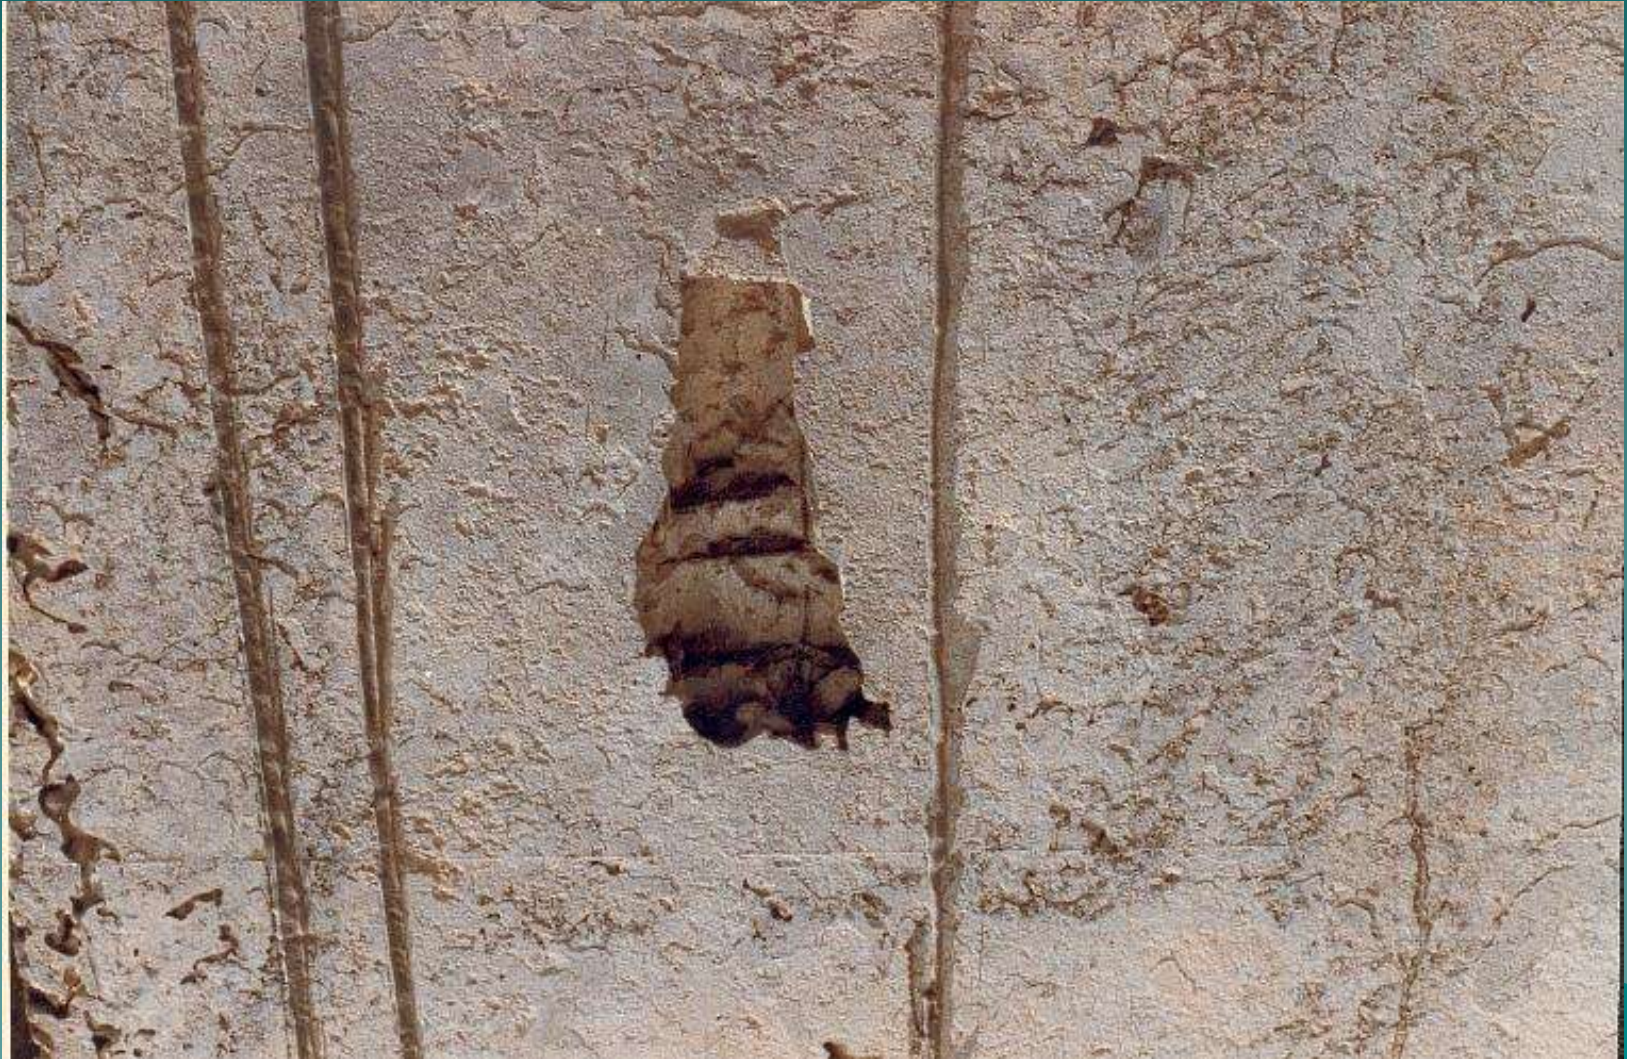
Des crevasses ont même déstructuré les refends

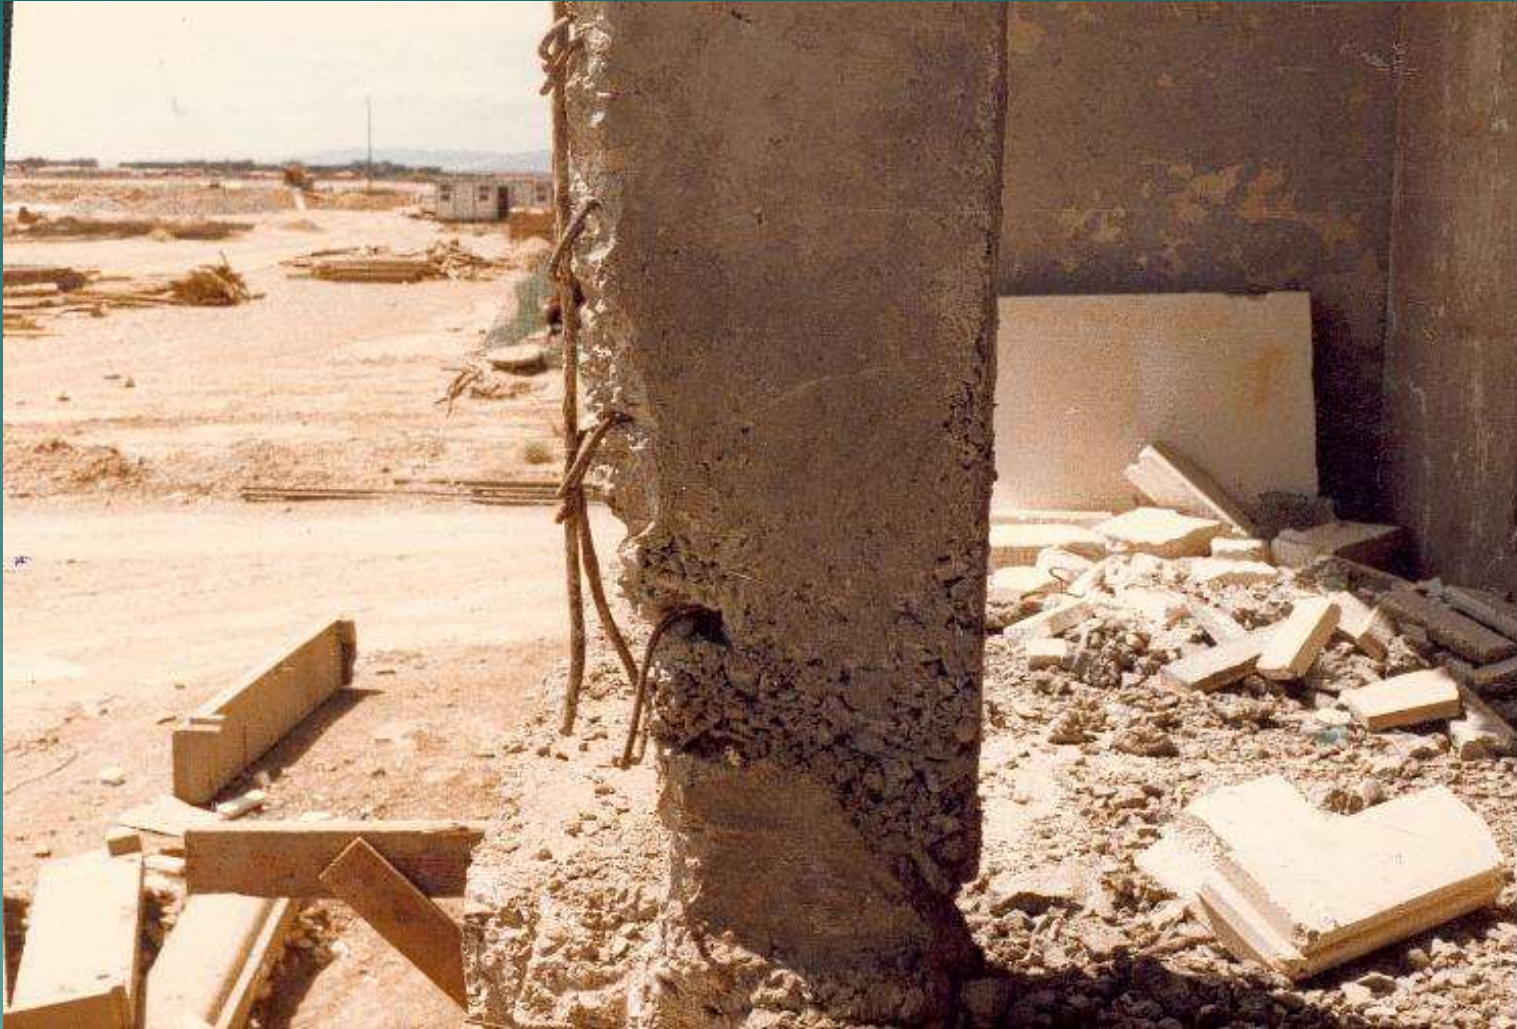
Coffrage non soigné

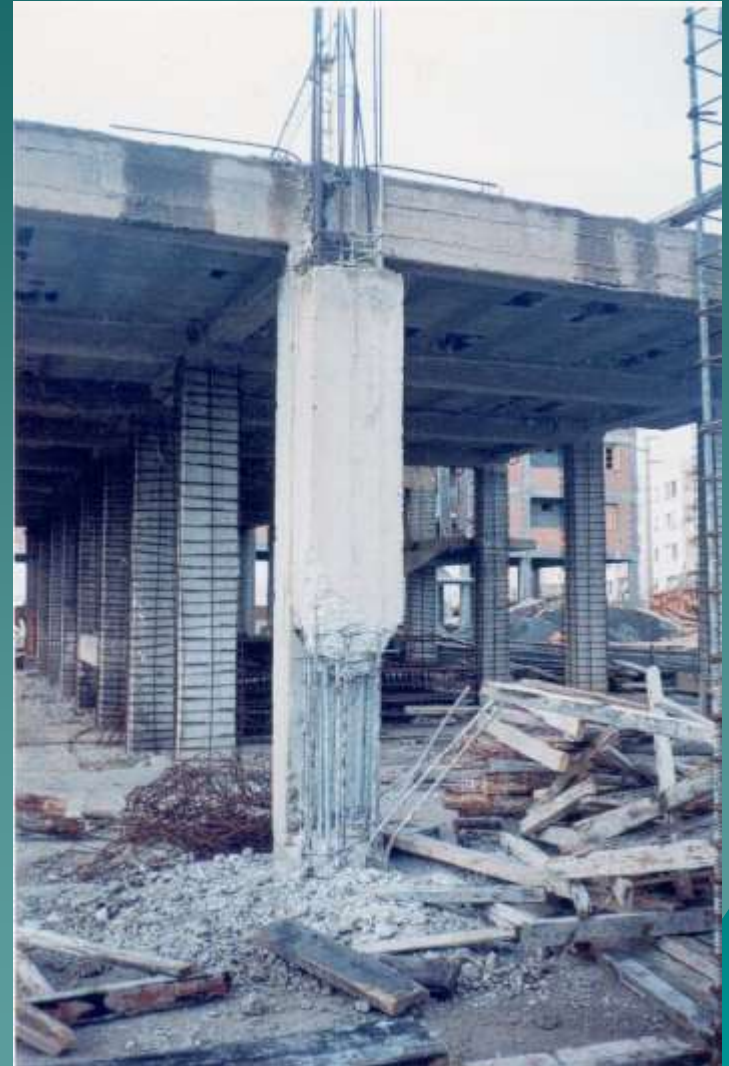
Une pathologie constaté pendant la réalisation a conduit à une fortification de la structure au niveau du RDC:

Chemisage des poteaux et des poutres

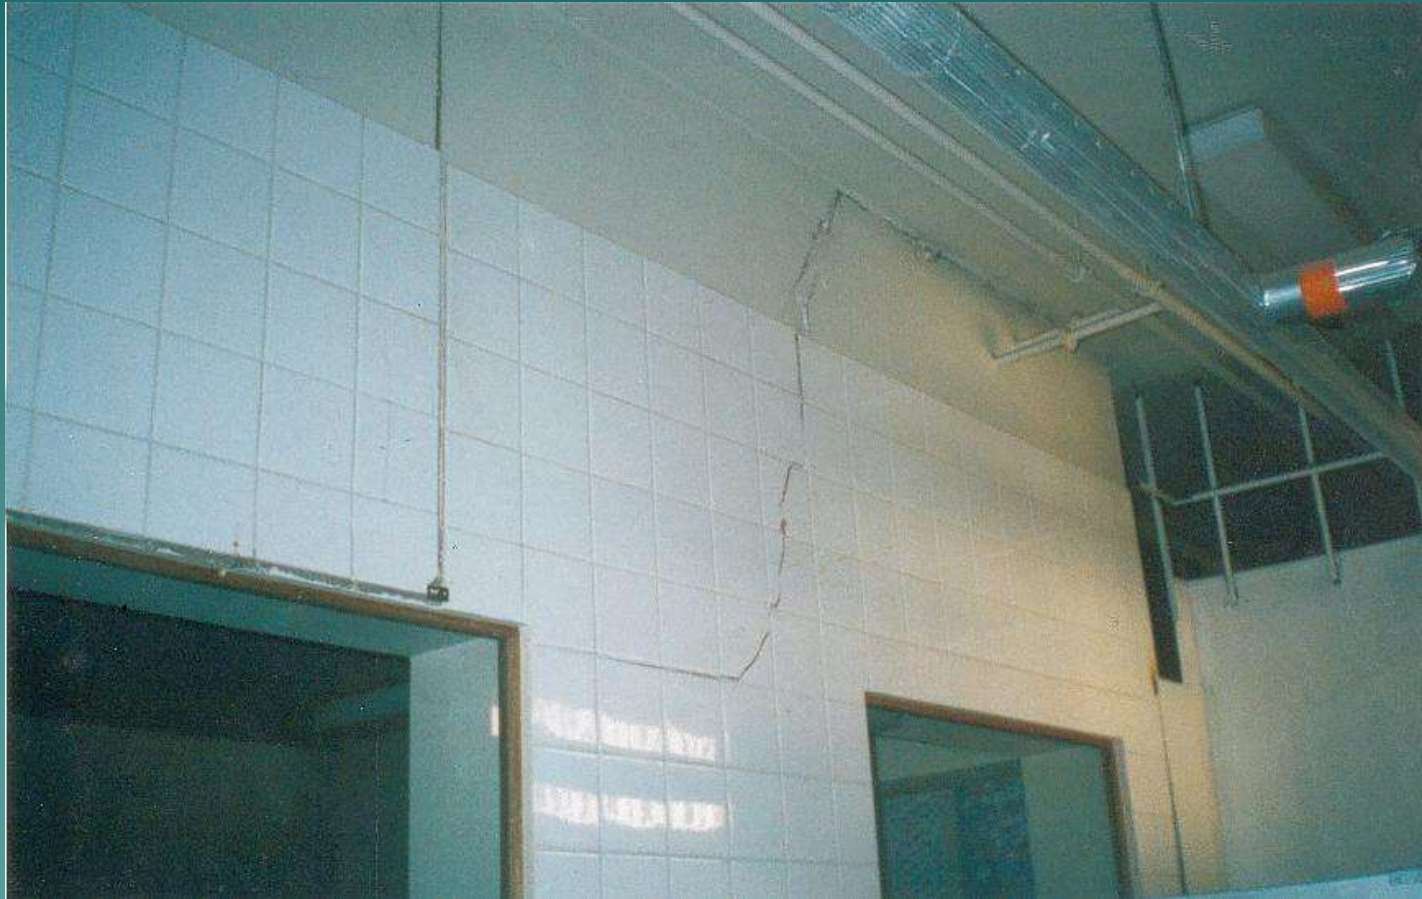
Cassures des murs et cloisons en GIBROC

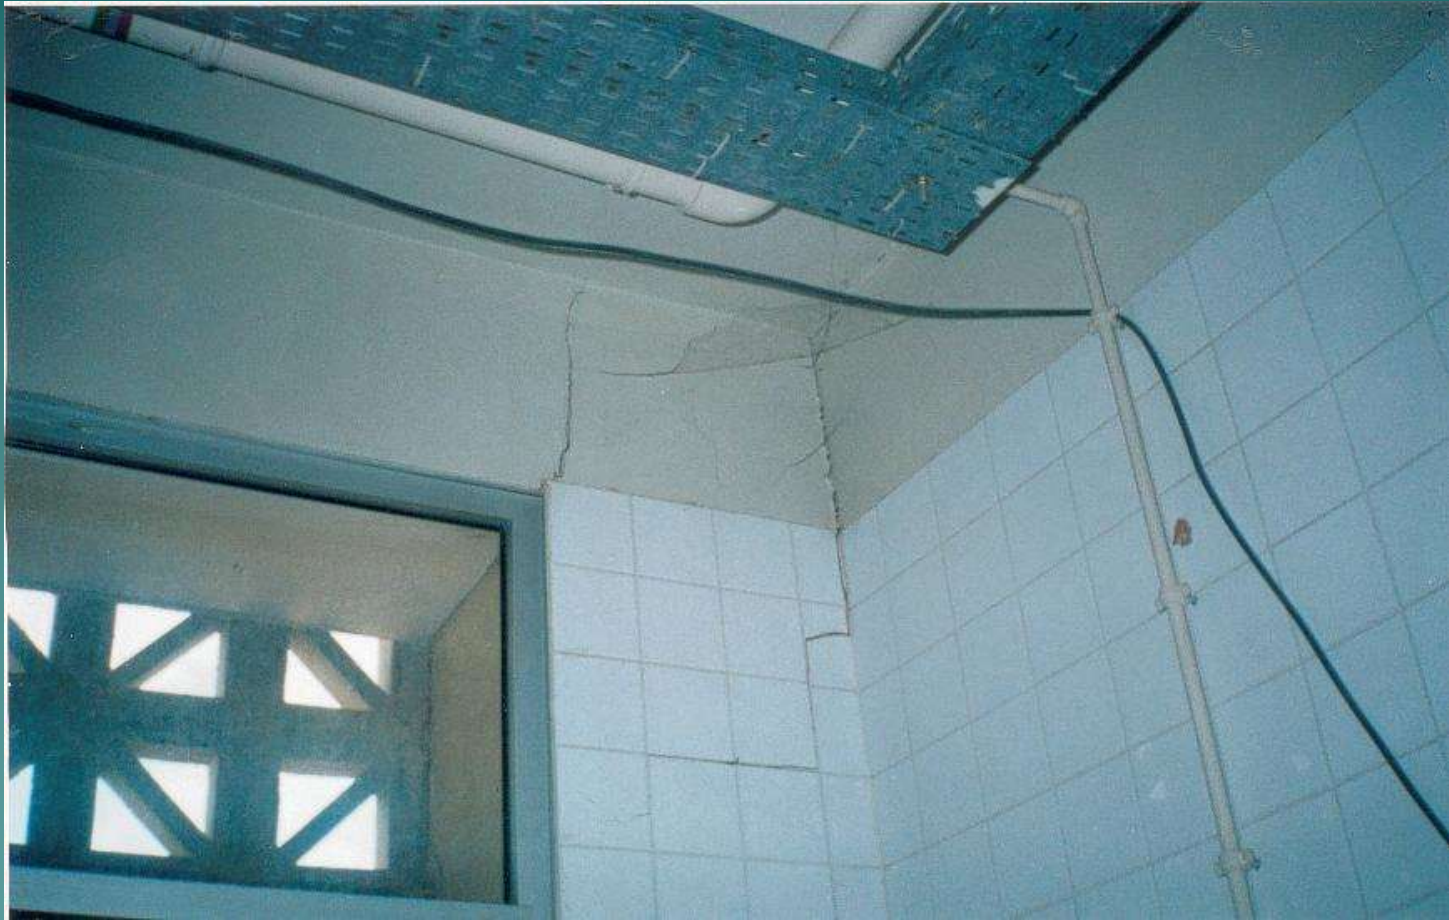
Cassures des murs et cloisons en GIBROC

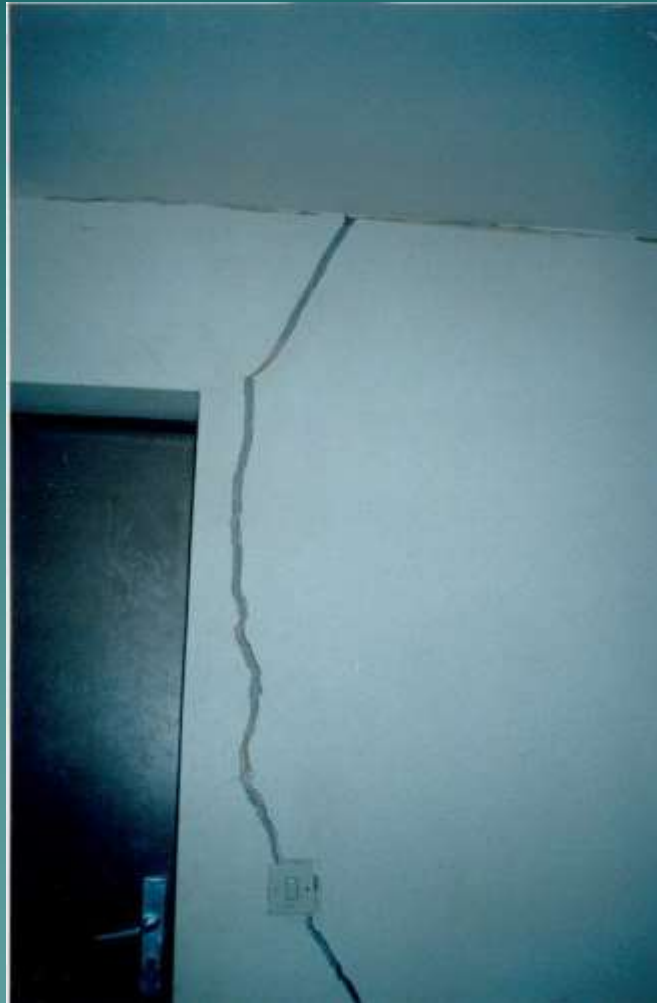
Cassures des murs et cloisons en GIBROC

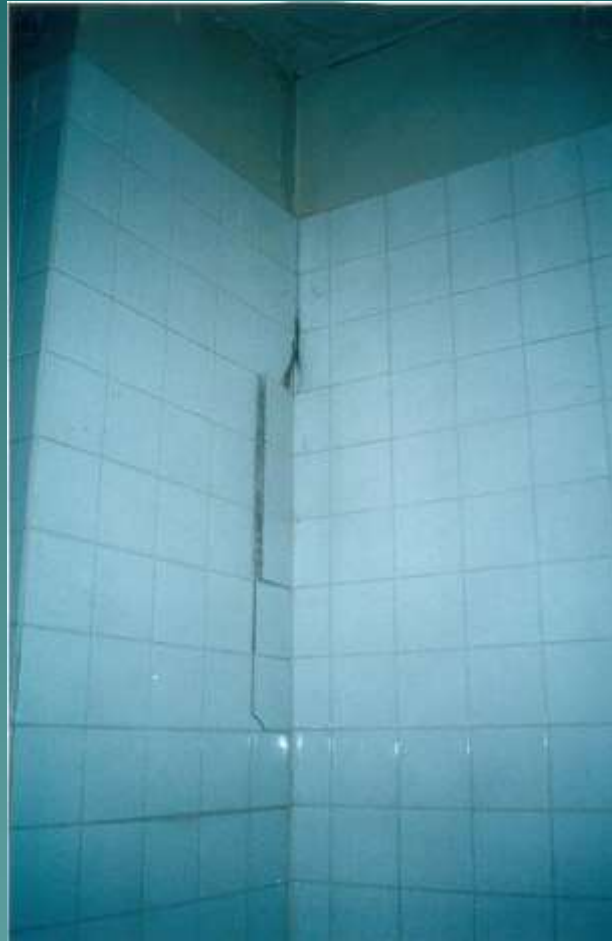
Décollement du revêtement mural et du sol

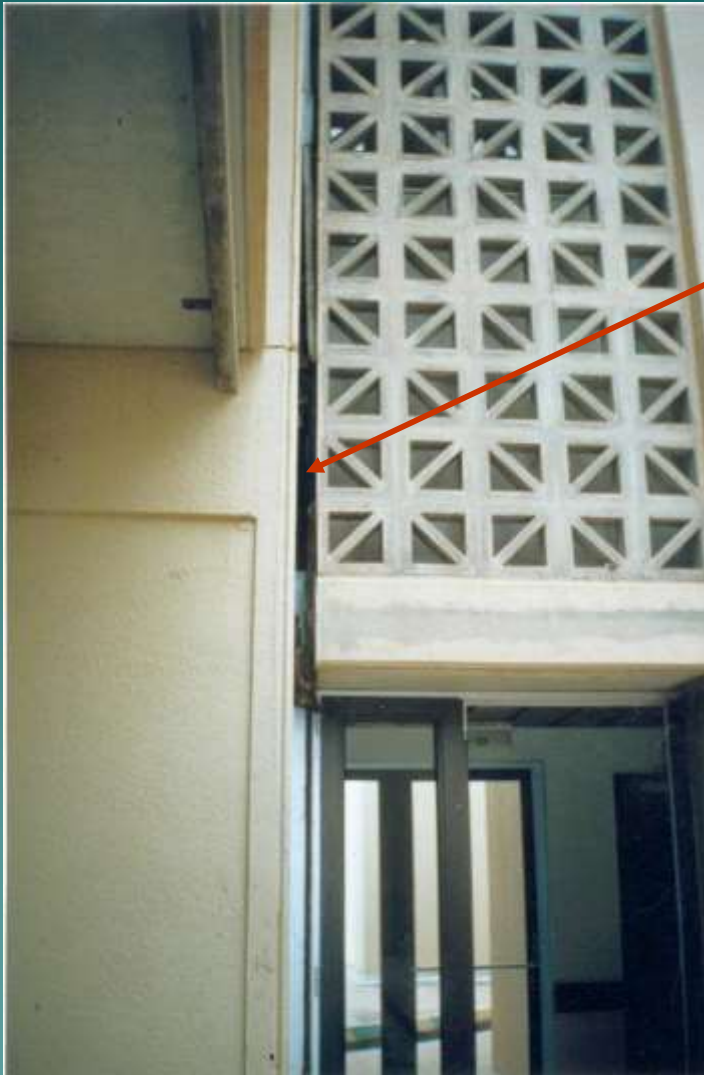
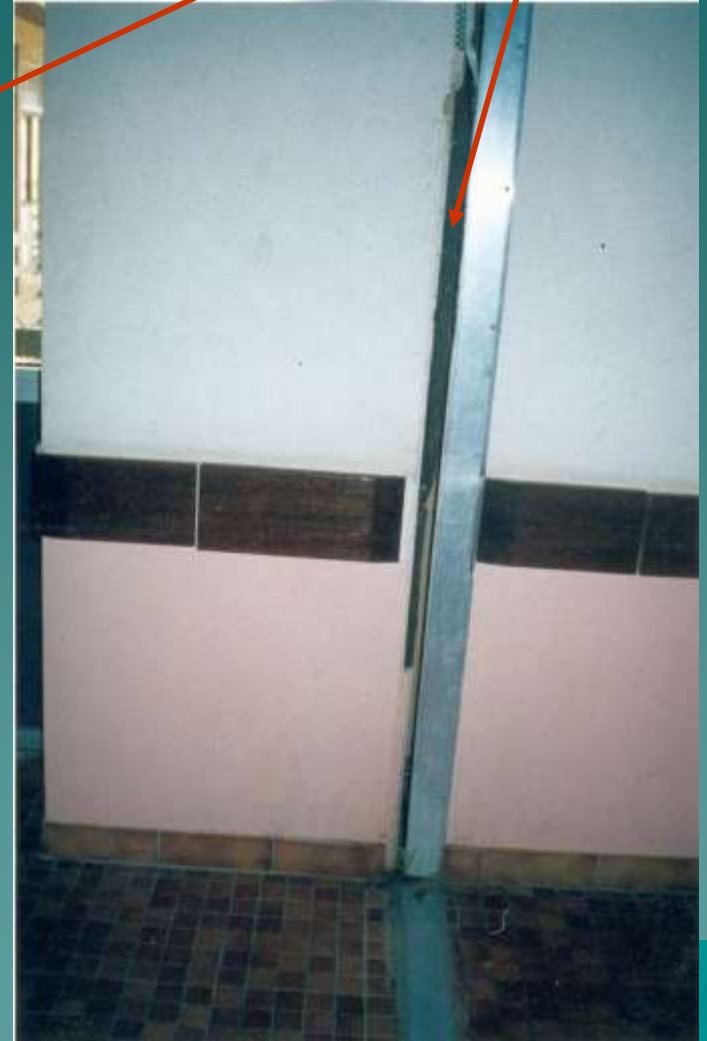
Déplacement relatif horizontal entre blocs

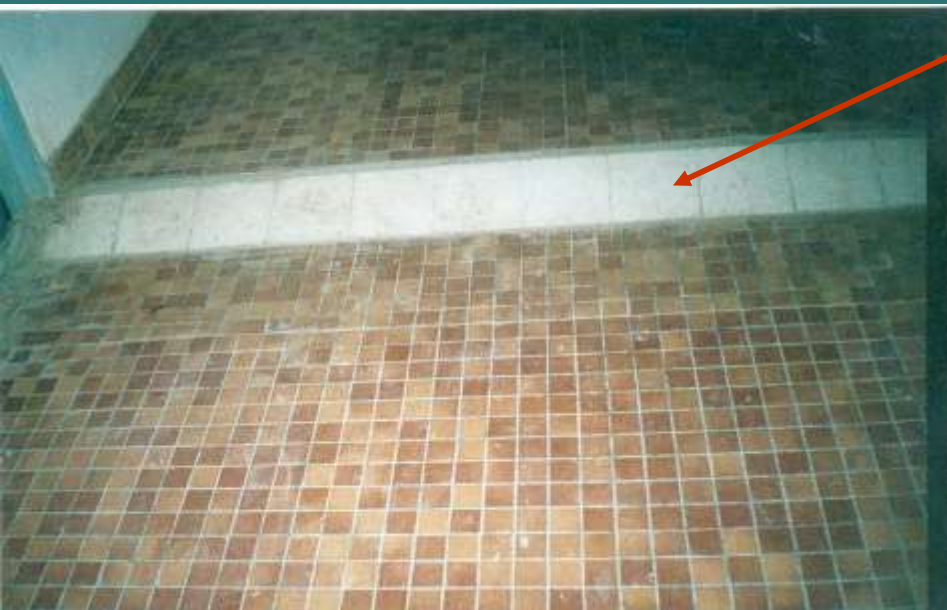
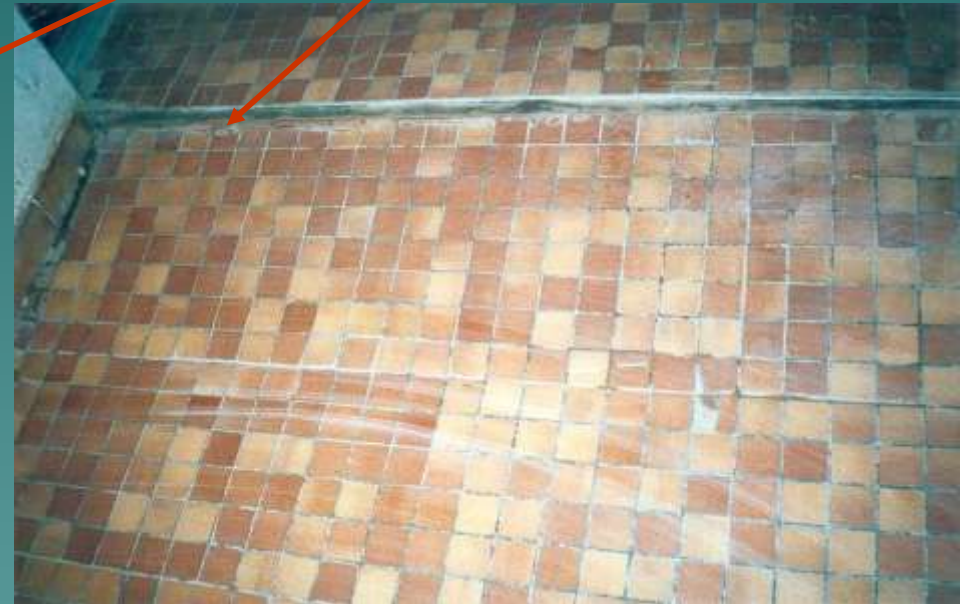
Déplacement relatif spatial entre blocs

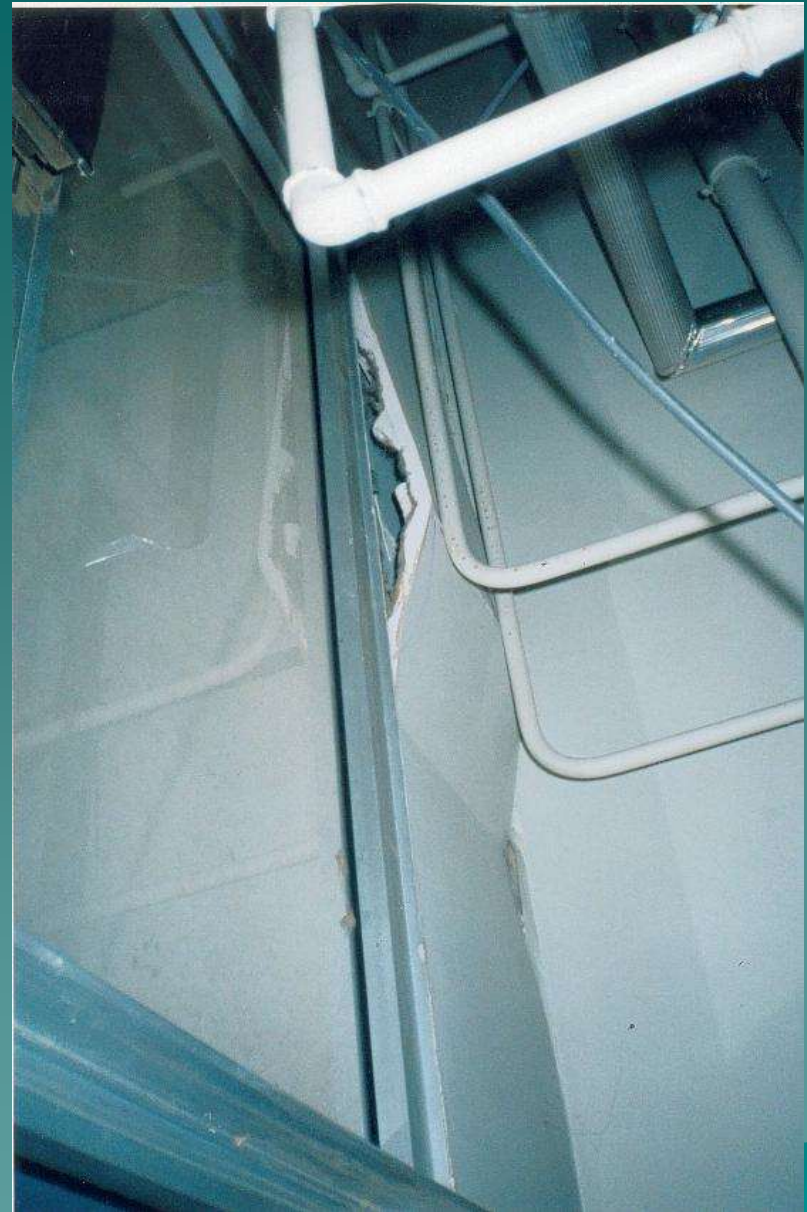
Dislocation des
panneaux GIBROCC
sous l'action des
diagonales flambées
des palées de
contreventement

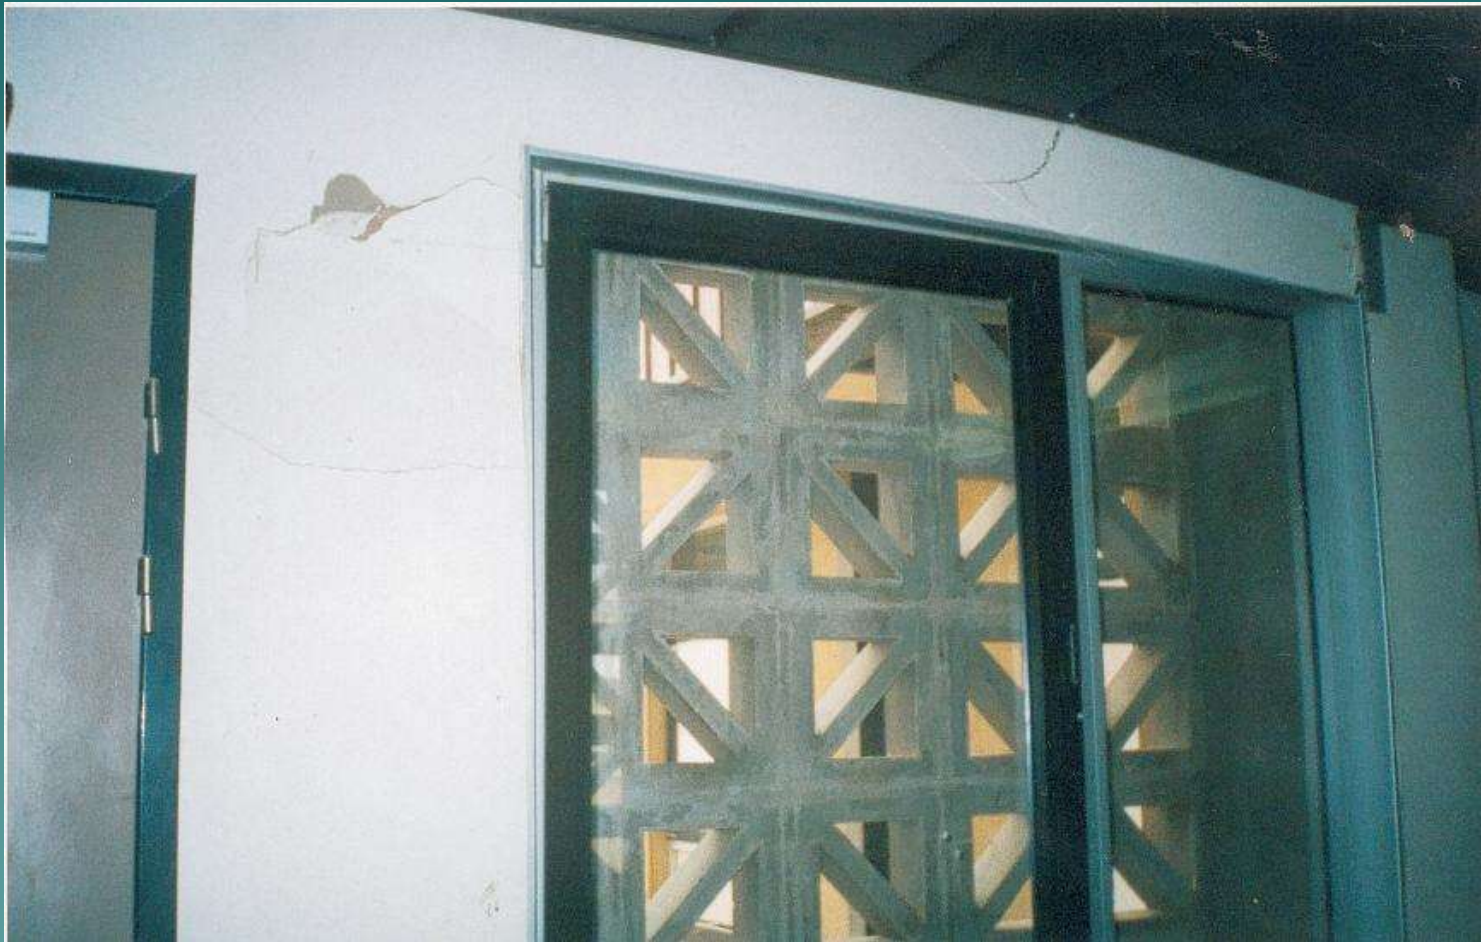
Dislocation des panneaux GIBROC sous l'action des diagonales flambées des palées de contreventement

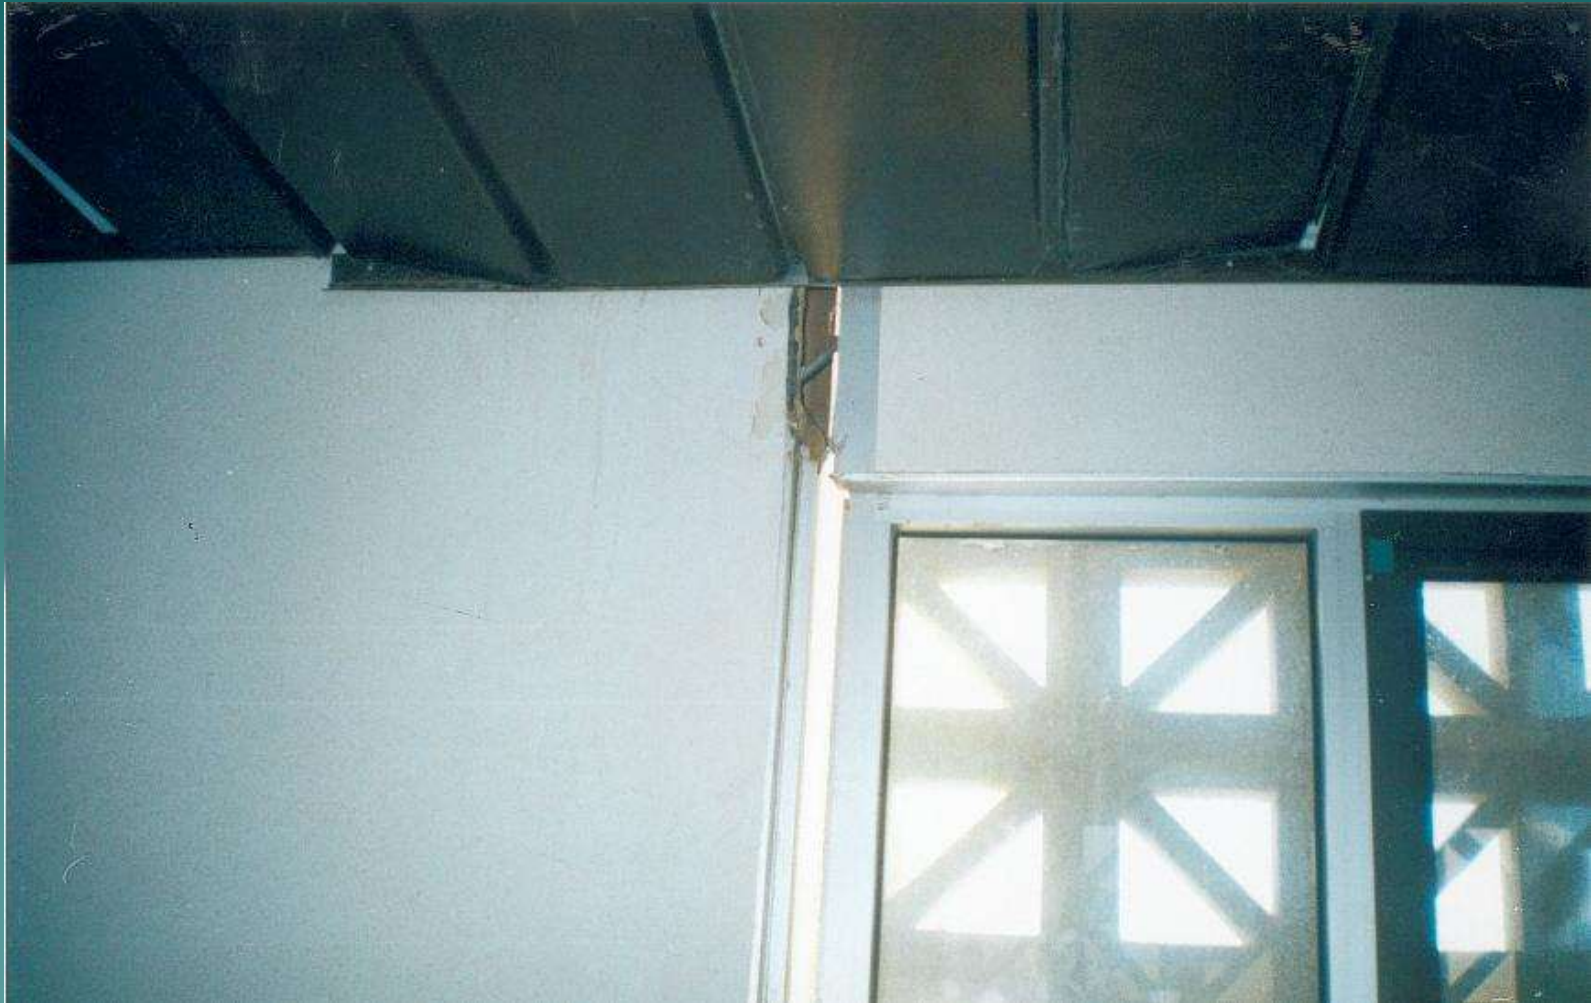
Dislocation du bardage

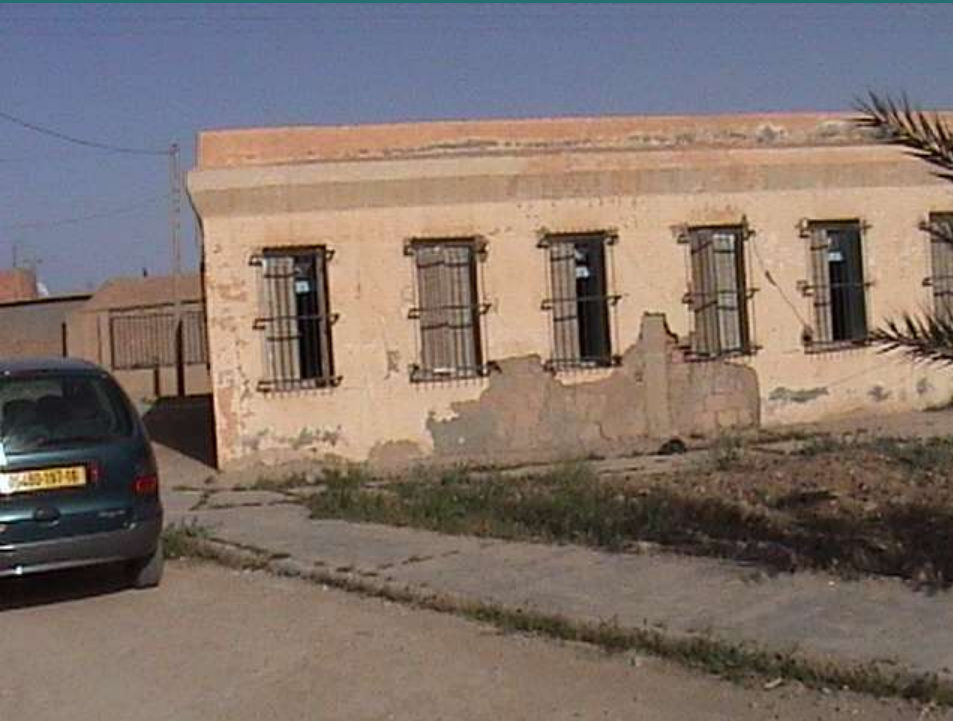
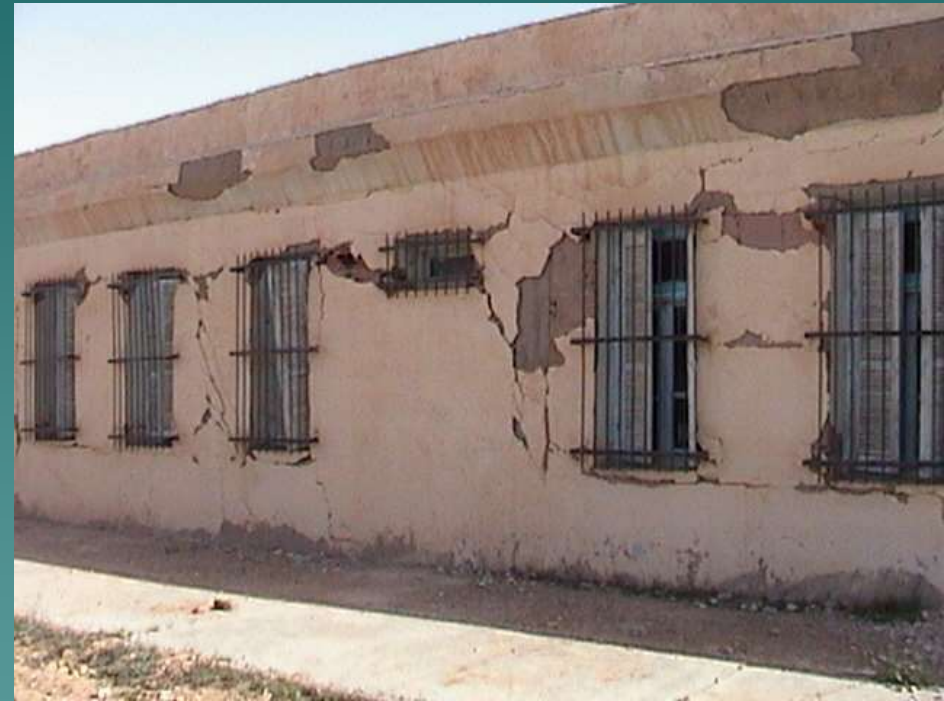
- Des pathologies ce sont aussitôt manifesté :

De l'extérieur

Par contre pour les dégradations dans la maçonnerie et la structure nous l'attribuerons aux tassements différentiels cycliques de la couche d'argile compressible et probablement accentués par la dissolution gypseuse dans un environnement devenu humide .

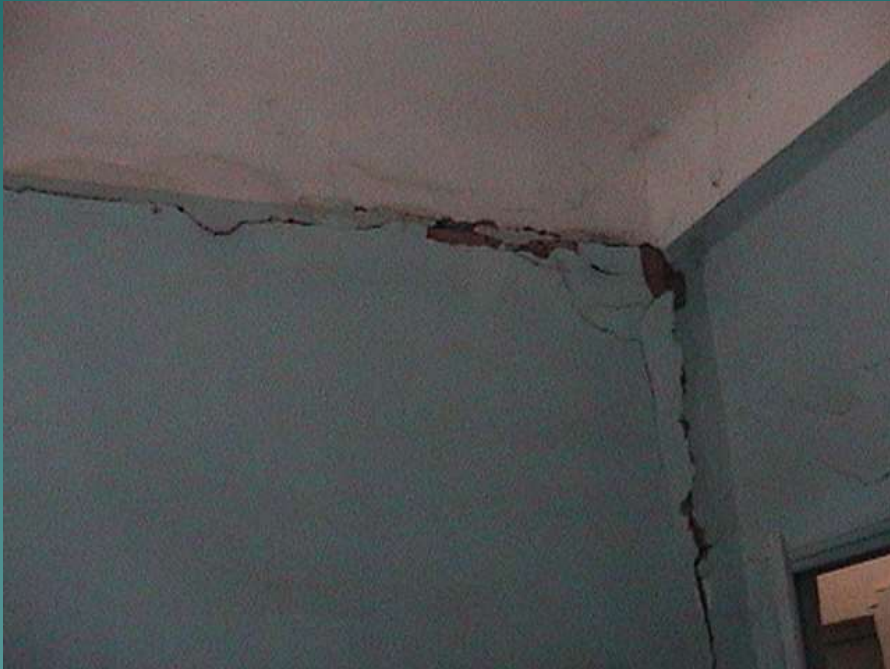
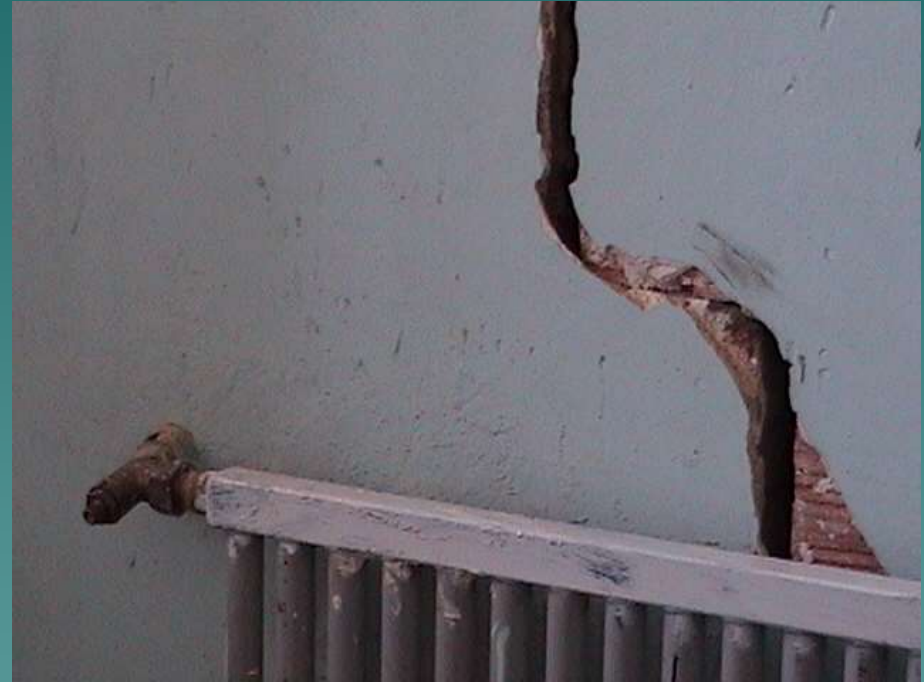
Comme à l'intérieur
