QUELQUES ASPECTS PATHOLOGIQUES DU HODNA

AHMED AMOUR

Université Mohamed Boudiaf
M'sila Algérie

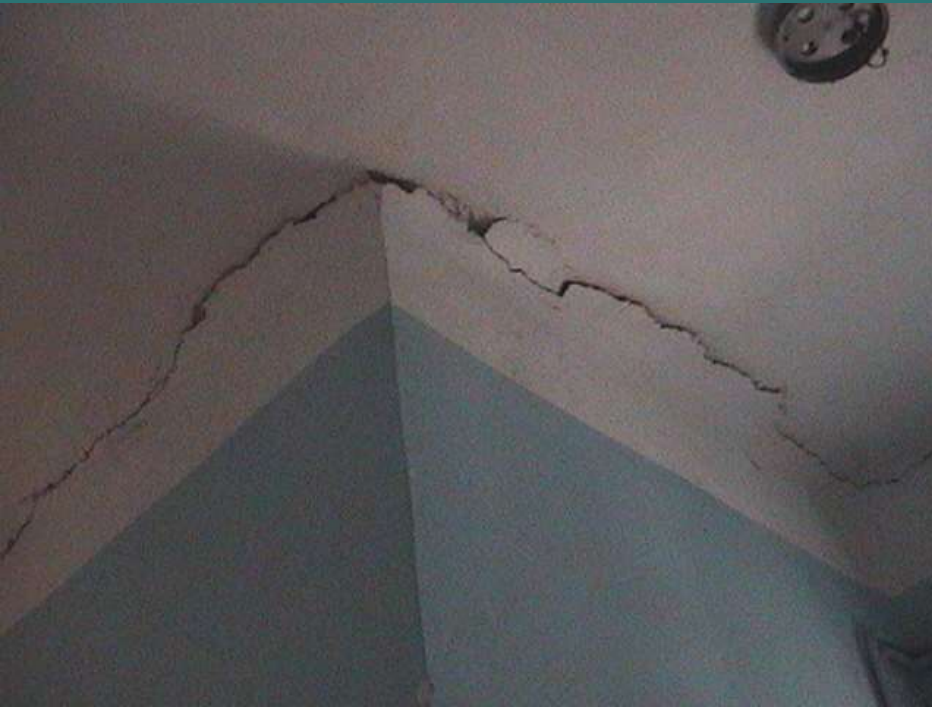
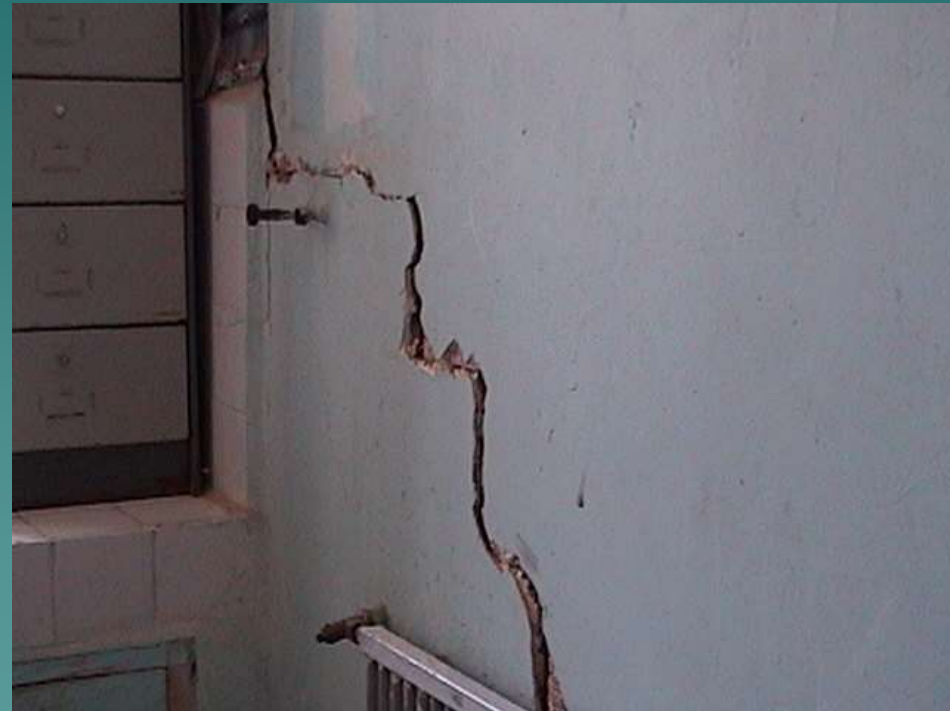
Le centre devient hors usage après une année de sa réception provisoire

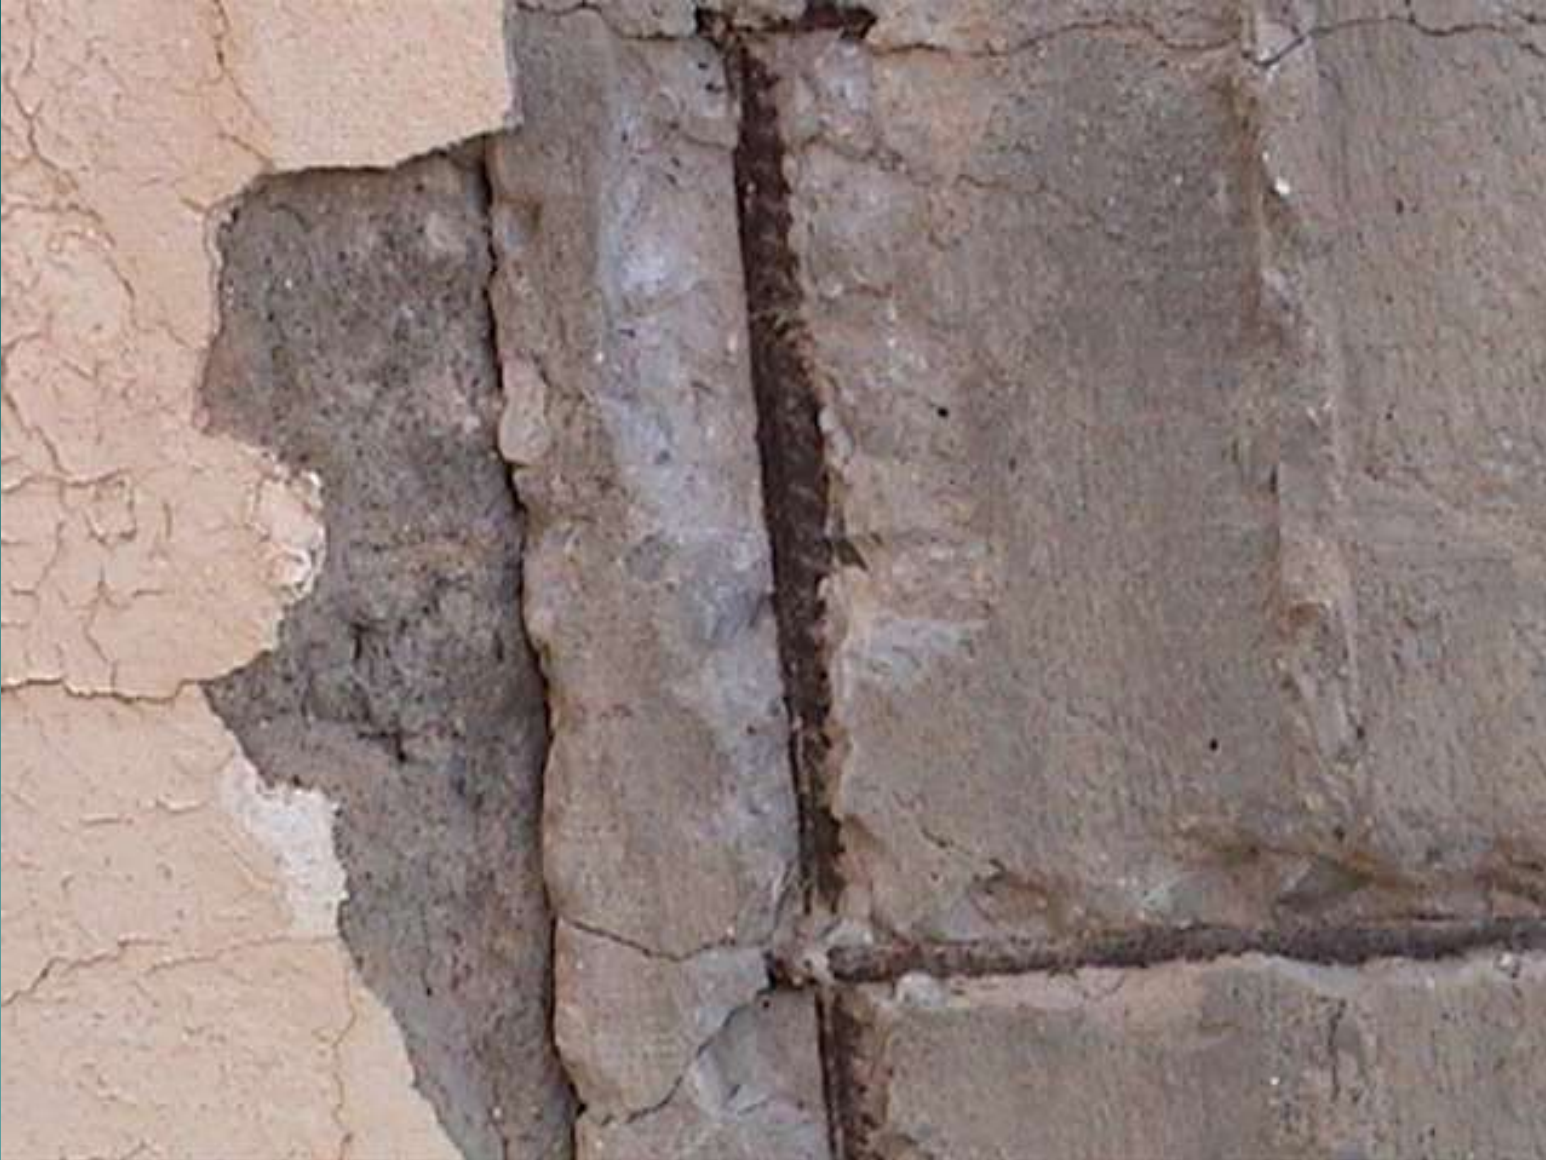
Une autre pathologie faisant apparaître au même temps un phénomène de corrosion des aciers

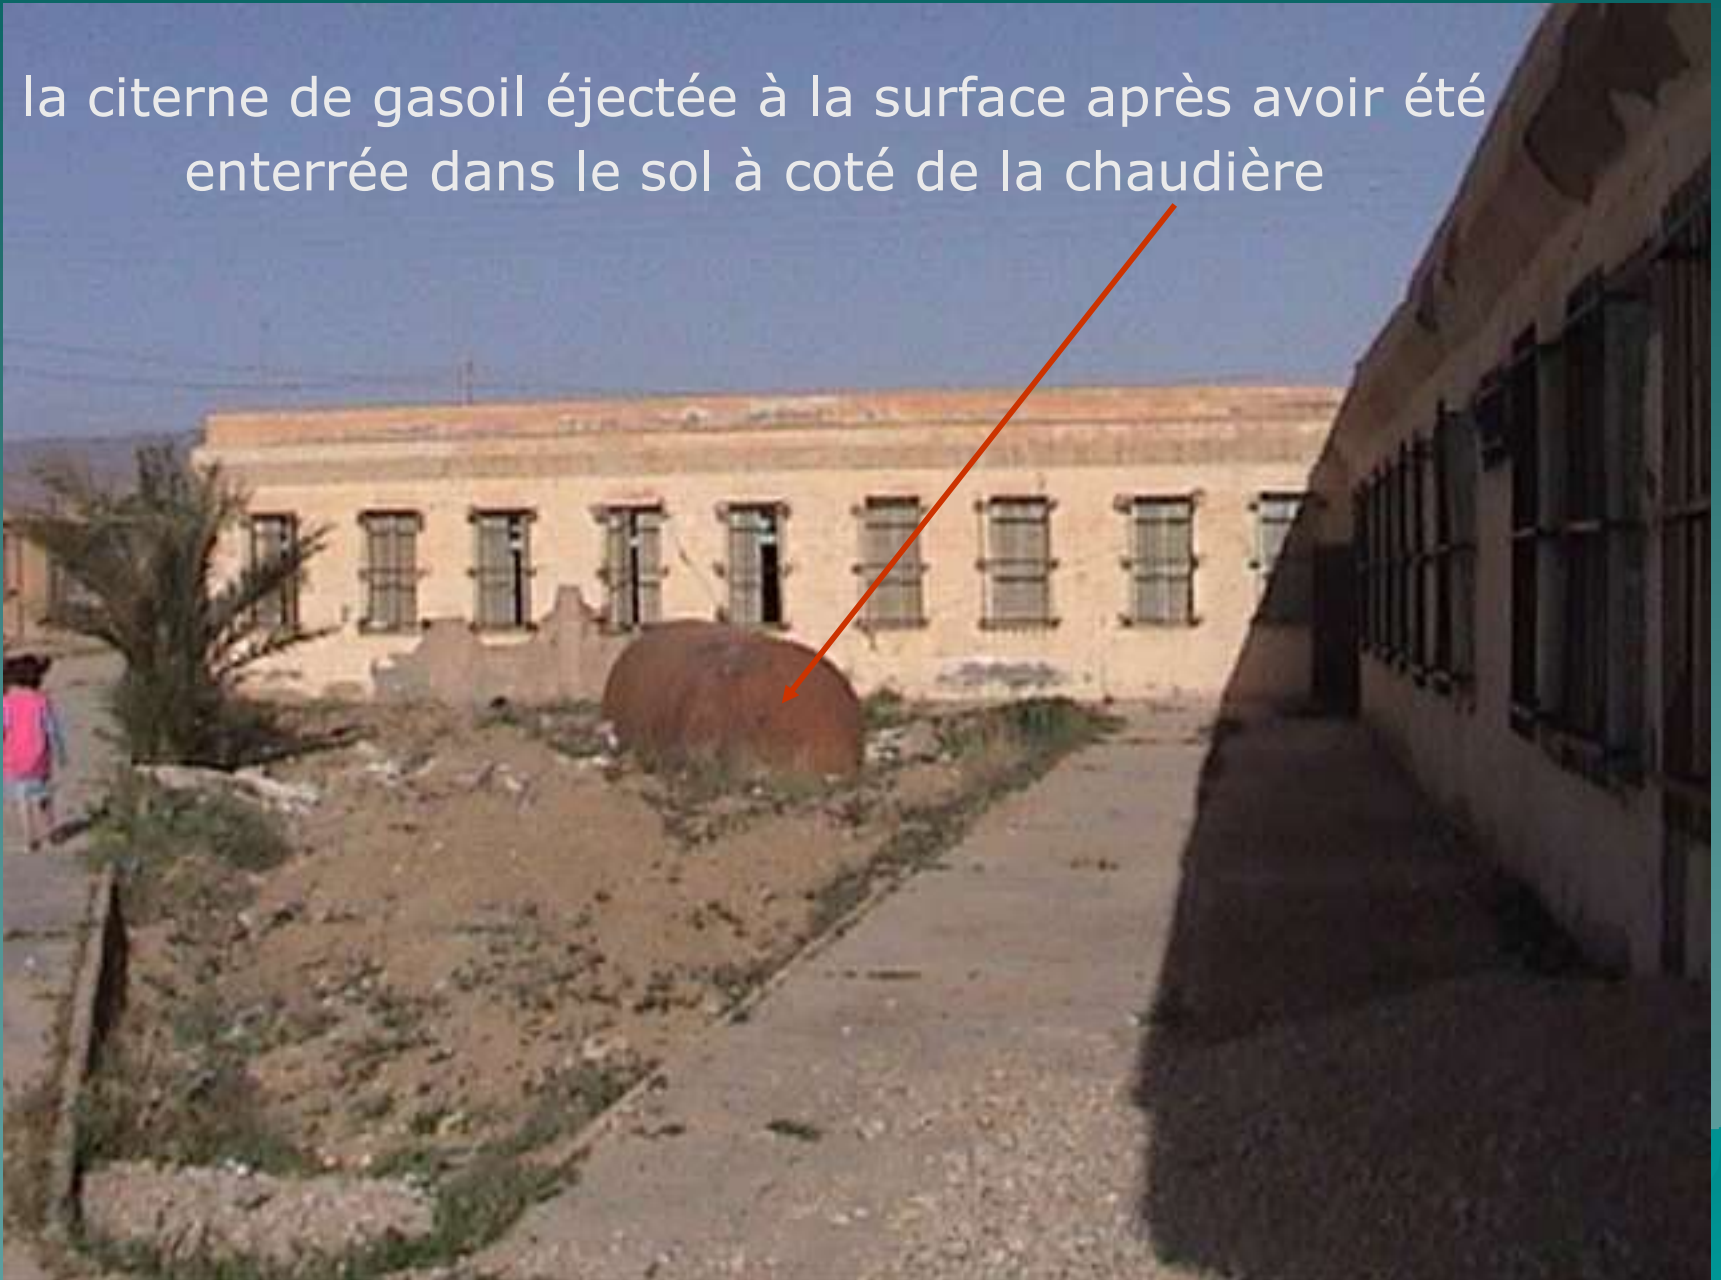
la citerne de gasoil éjectée à la surface après avoir été enterrée dans le sol à coté de la chaudière

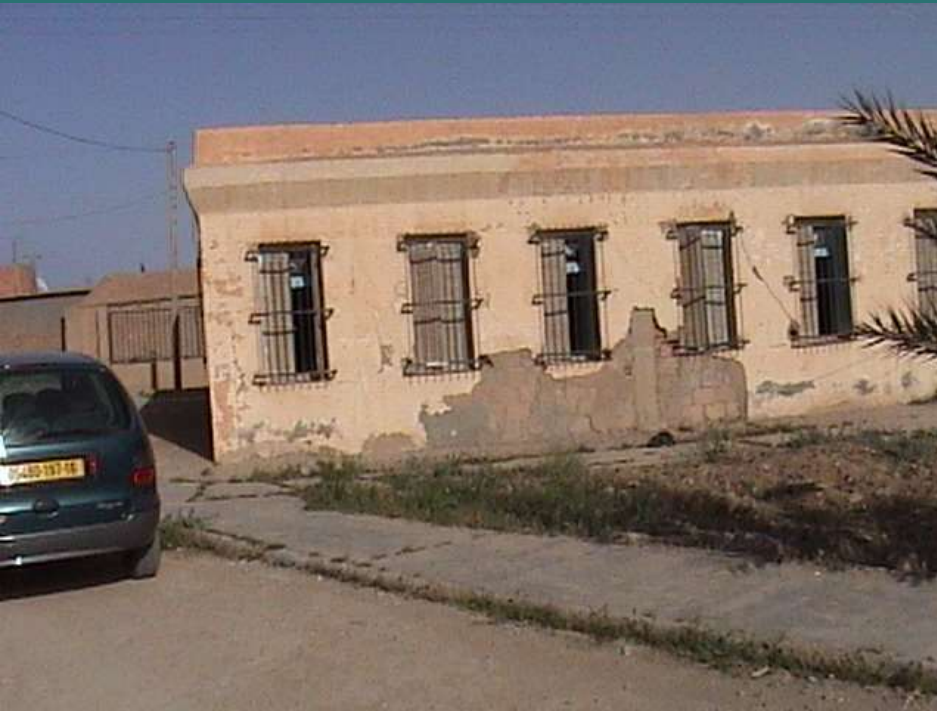
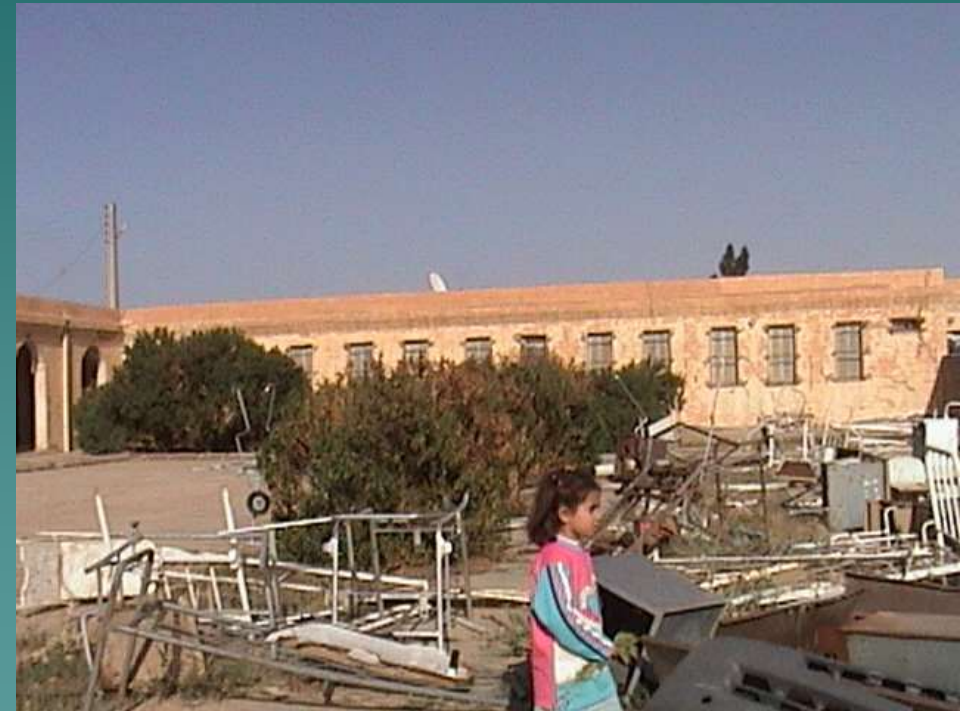
Aujourd'hui le centre est abandonné et en l'absence d'un regard urgent des pouvoirs publics ,il continue son naufrage dans la dégradation.

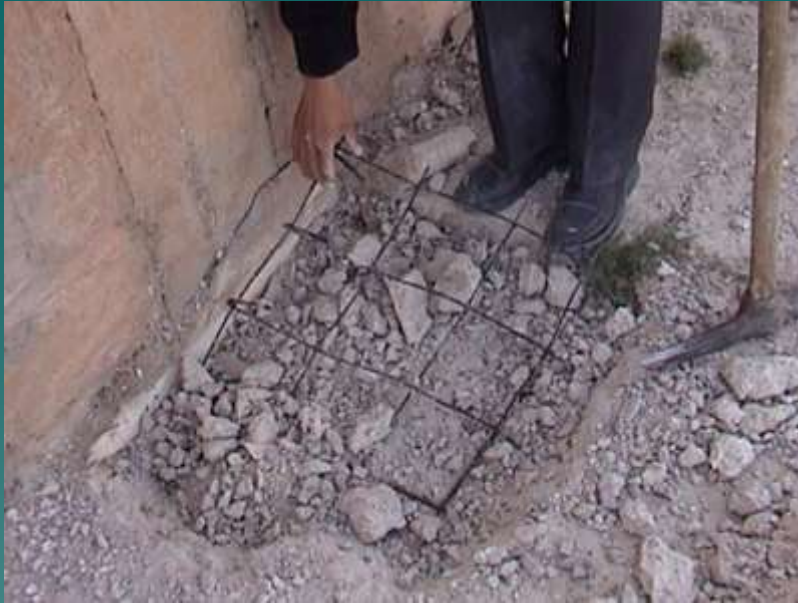
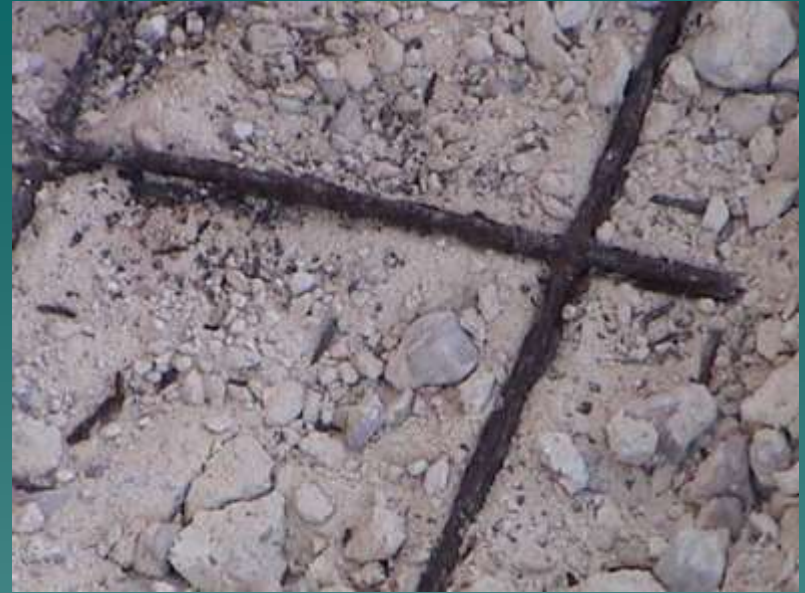
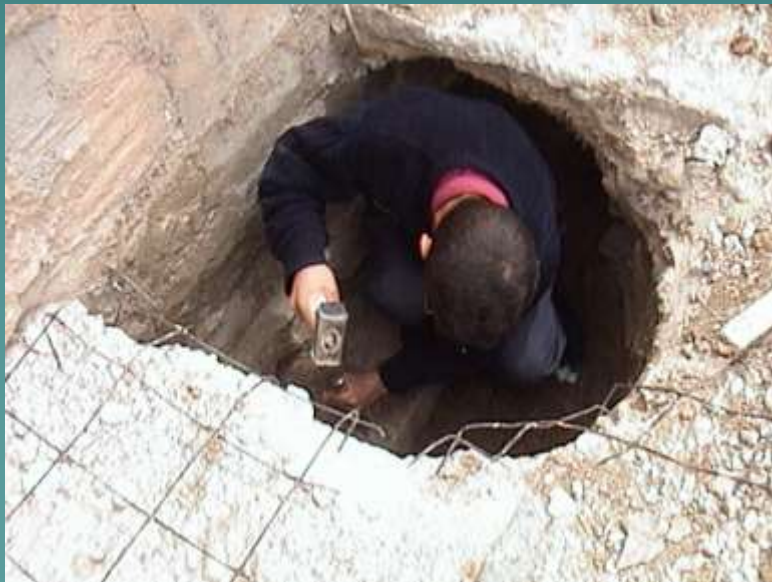
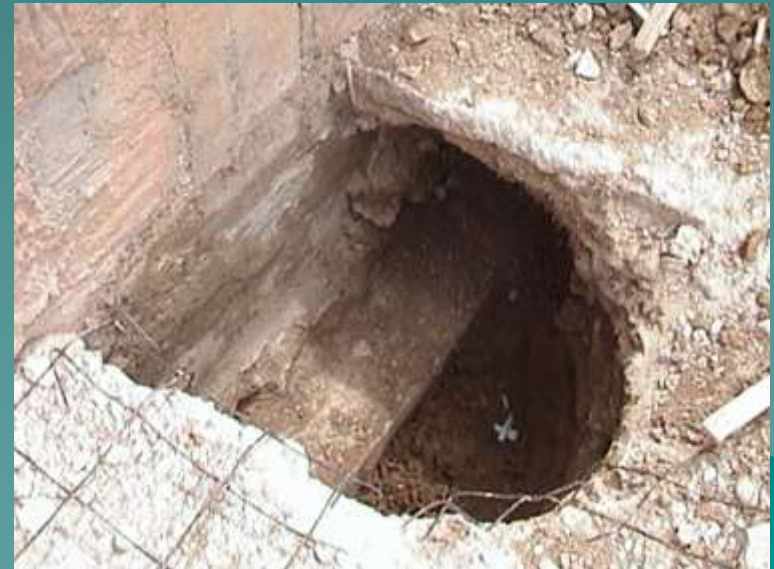
Notre intervention : Des sondages

- **un prélèvement d'échantillon de sol a confirmé l'existence d'un sol argileux sursulfaté comme il a été stipulé dans le RES initial .**
- **L'échantillon de béton prélevé au niveau des semelles n'a mis en évidence aucune dégradation , étant donné que le béton d'infrastructure a été confectionné à l'aide d'un ciment résistant aux sulfates.**
- **les aciers du dallage périphérique des blocs sont atteints d'une corrosion très sévère .il est de même pour les aciers de certains poteaux ,ce qui laisse supposer que ces derniers ont été corrodés par des chlorures .**
- **cette présence de chlorure ,nous l'attribuerons à la confection du béton à l'aide d'une eau très saline d'après des informations récoltées sur le lieu auprès de certains ouvriers du chantier .**

Par contre pour les dégradations dans la maçonnerie et la structure nous l'attribuerons aux tassements différentiels cycliques de la couche d'argile compressible et probablement accentués par la dissolution gypseuse dans un environnement devenu humide .
