دراسة تحليلية لحي الوئام وطريق الوزن الثقيل

الاسم : سفيان
اللقب : زغدان
القسم : السنة الثانية هندسة حضرية

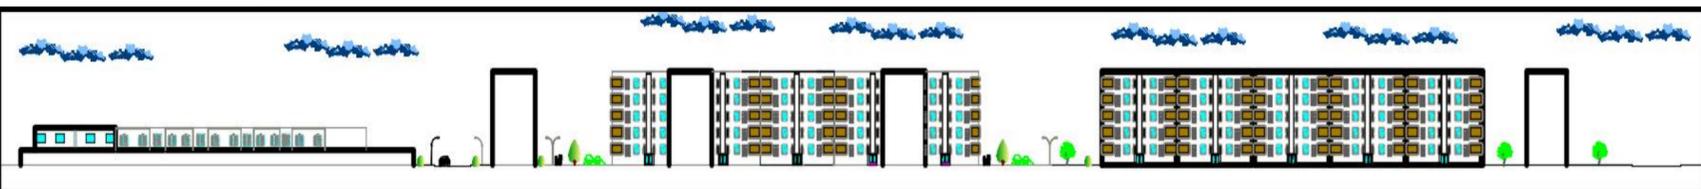
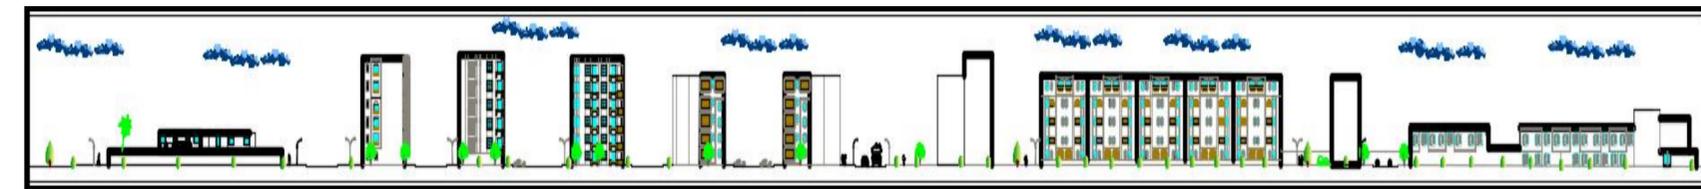
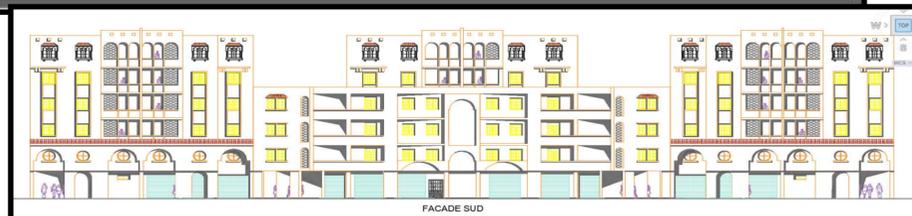
- تشوه الواجهات بفعل التحولات التي ادخلت عليها من طرف السكان: بناء الشرفات ، غلق بعض الفتحات إضافة فتحات جديدة ، استعمال أنابيب لتصريف المياه الخارجة من المسكن.
- رداءة الألوان المستعملة في الواجهات وعدم تجانسها نتيجة الاختيار العشوائي لها حسب ذوق كل ساكن وزوالها مع مرور الزمن.
- ظهور التشققات وتصدع جدران العمارات.
كل هذه المظاهر السالفة الذكر أفرزت تأثيرات سلبية مست الحياة العمرانية داخل الحي وترجمت على أرض الواقع في الصور التالية :
الجانب العمراني والمعماري.
الجانب الاجتماعي.

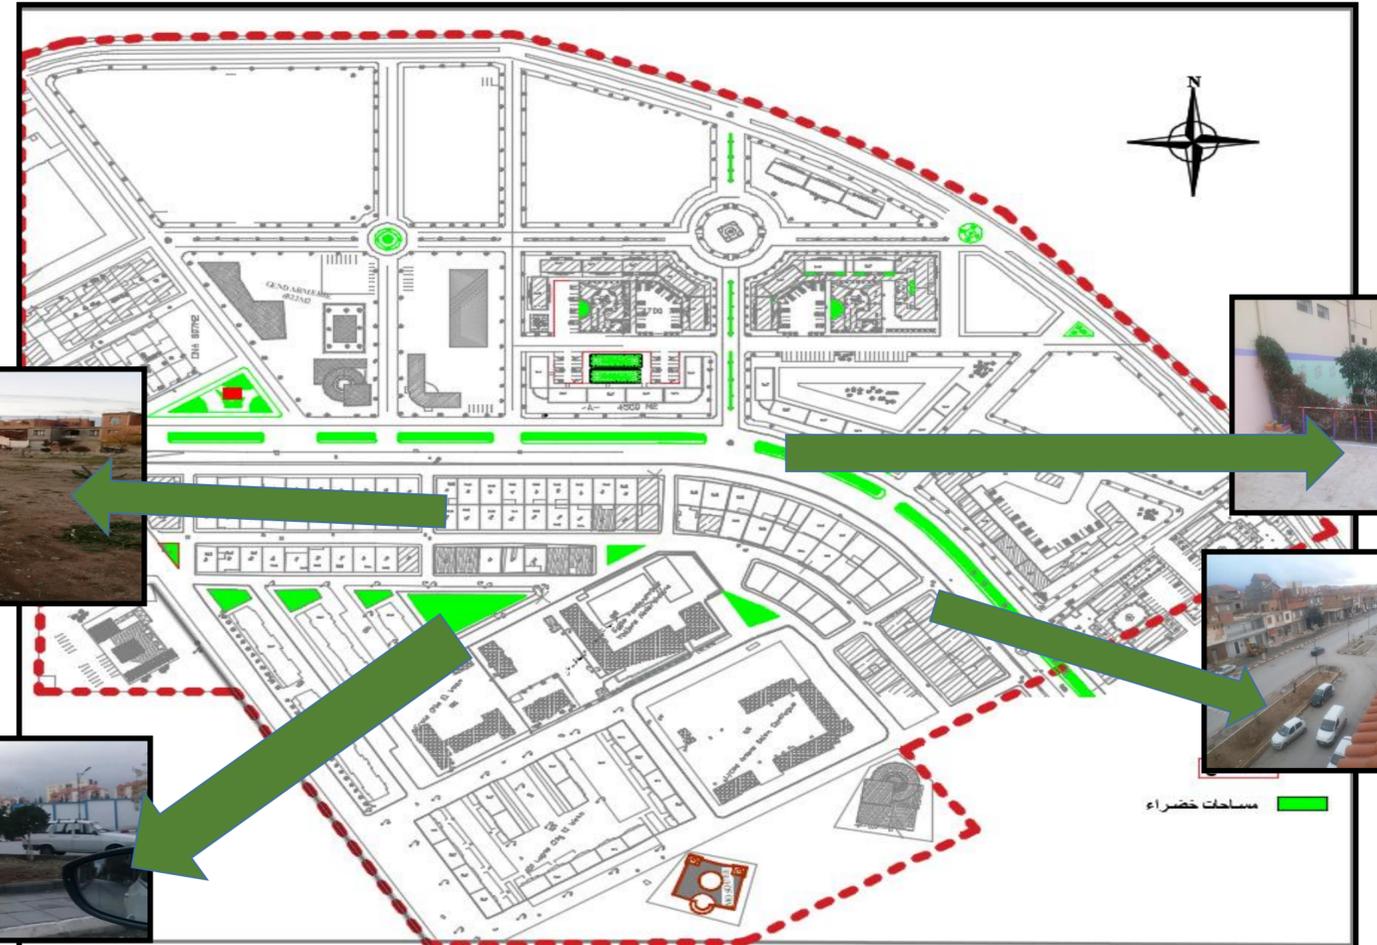
الصورة تمثل تدهور حالة المساحات الخضراء

المساحات الخضراء غير مهيئة وليس لها منظر جميل التشجير داخل هذه المساحات الخضراء قليل وغير مظلل المساحات الخضراء موزعة بطريقة غير منظمة

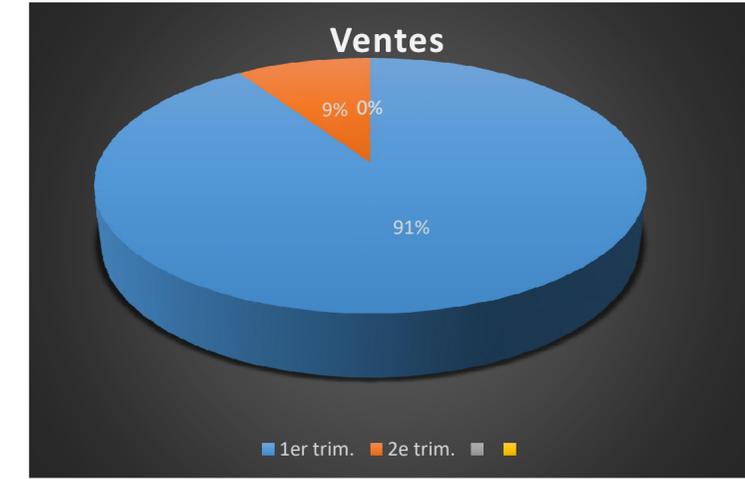
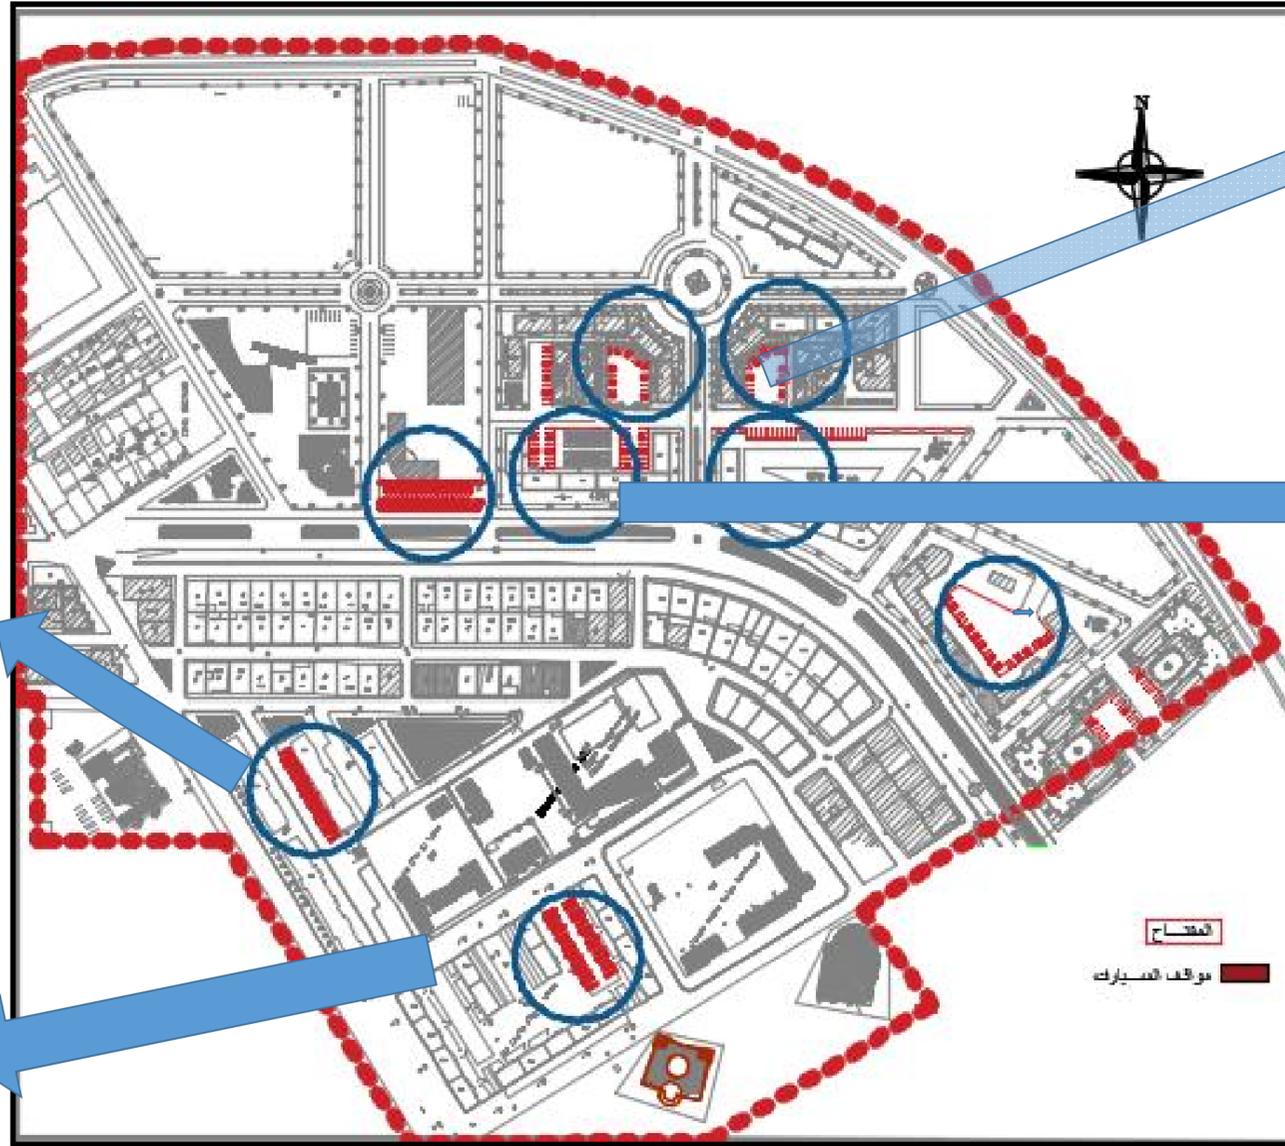
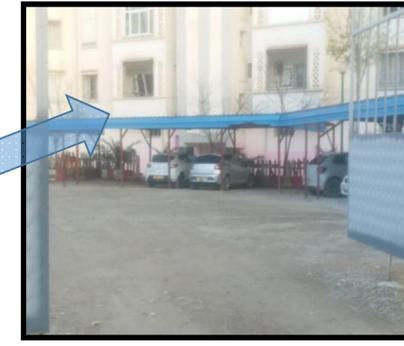
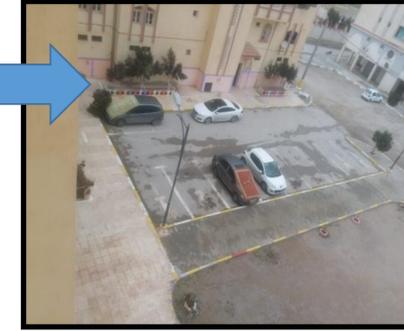
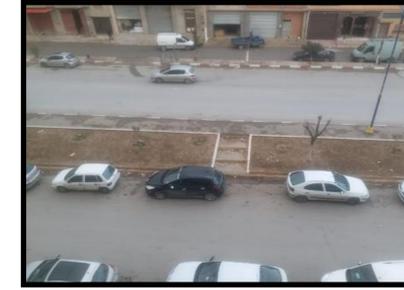
أما بنسبة لمواقف السيارات مواقف سيارات 2.85 هكتار, بطاقة تقدر ب 11موقف كلها مخصصة للسكنات الجماعية, فنلاحظ من خلال الزيارة الميدانية أن السيارات تتوقف بصفة عشوائية على حواف أطرق الطريق لانعدام المواقف المخصصة لها. كما توضح الصور

نظرا لكثافة عدد السيارات خاصة في السكنات الاجتماعية اصبح هناك نقص في مواقف السيارات

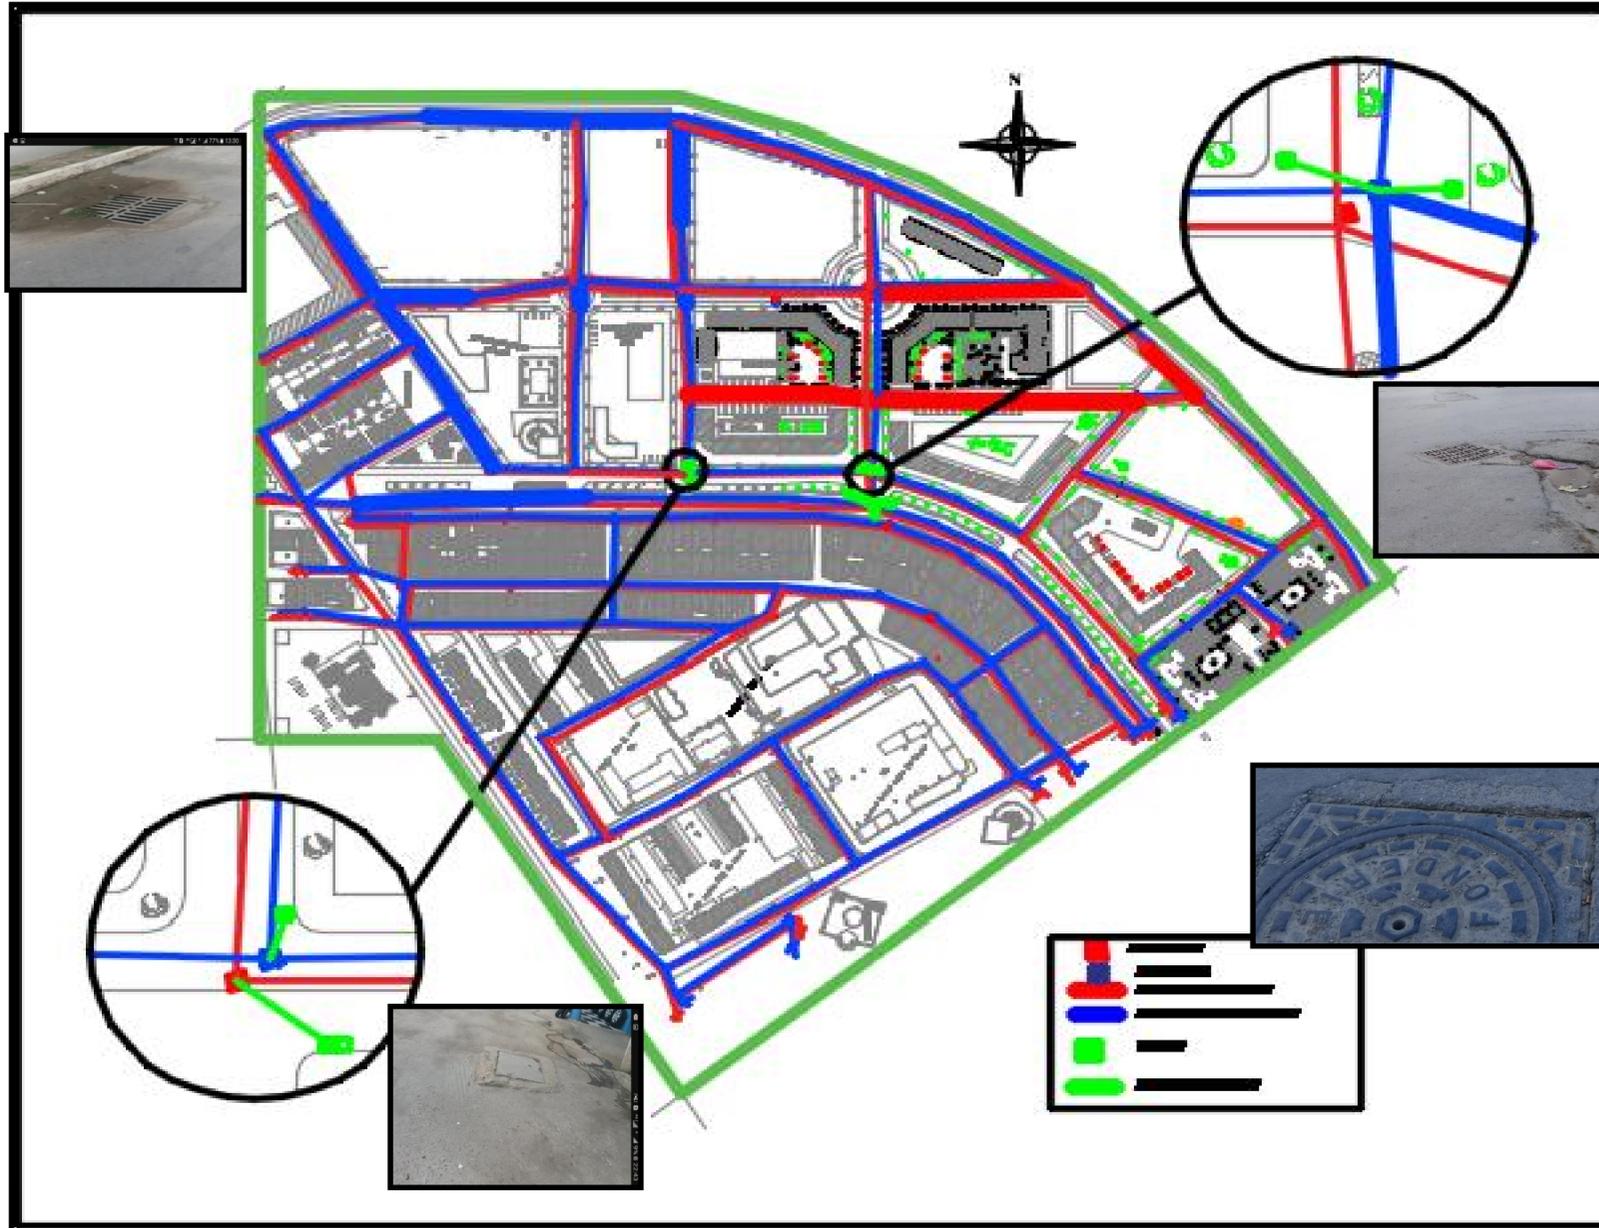
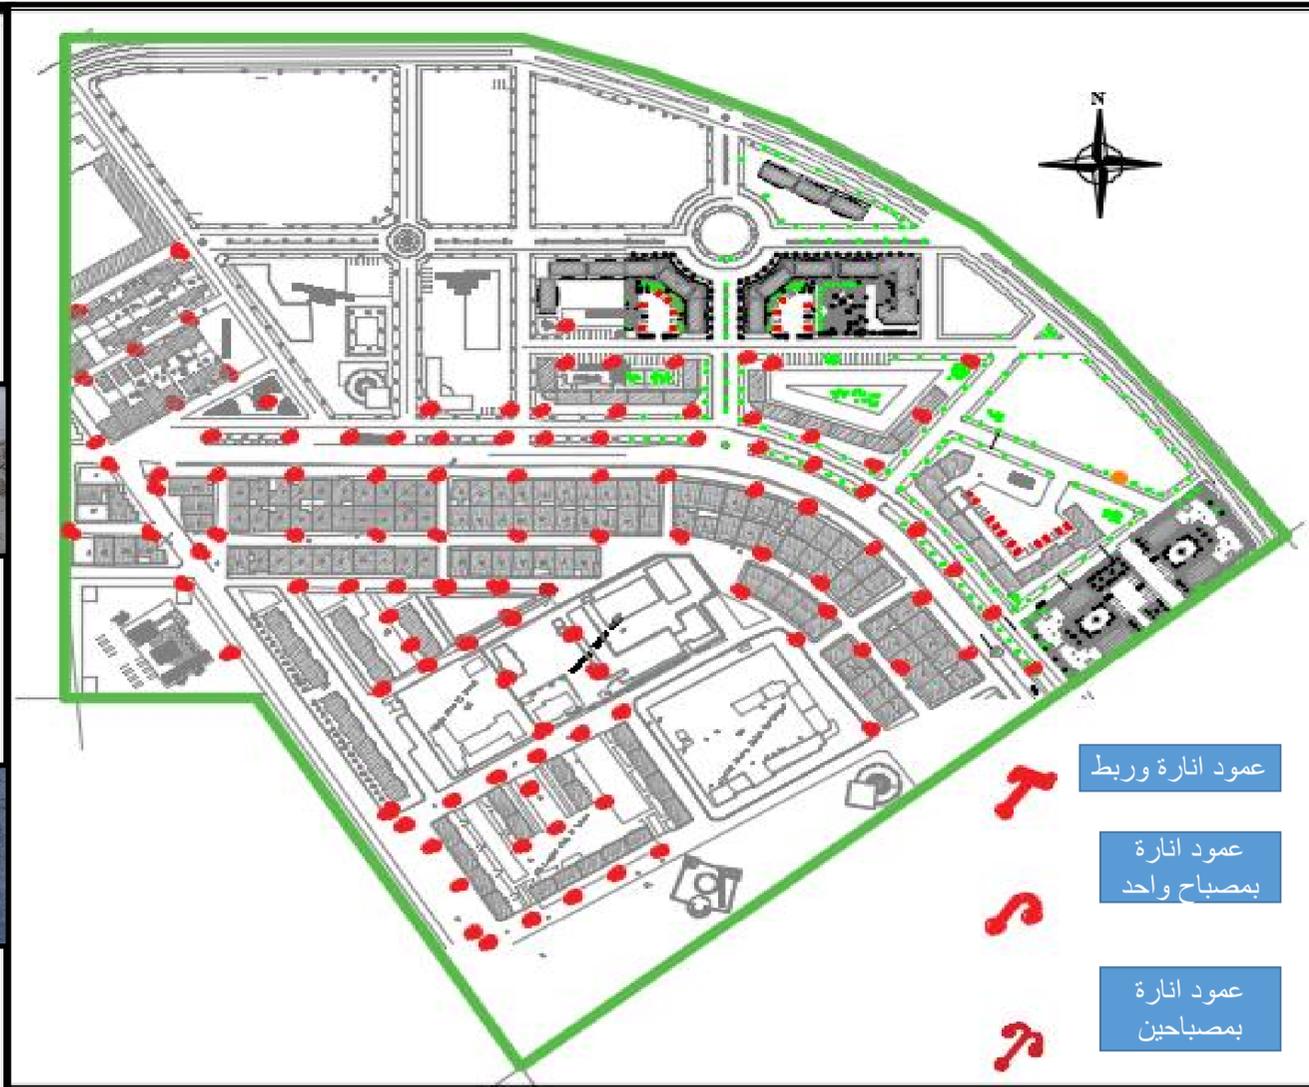
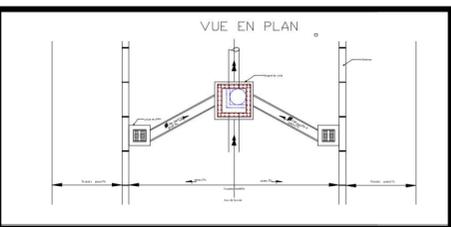
من خلال زيارة للحي وجدنا ان الحي من ناحية صرف المياه لايعاني من هذا الامر ماعدى في بعض الطرقات حيث نجد هناك تفاوت في مستويات علب الصرف الصحي و موزعات مياه الامطار كما هو موضح في الصور المرفقة المخطط وغالب الأبنية تستعمل صرف مياه الامطار بطريقة خاطئة .

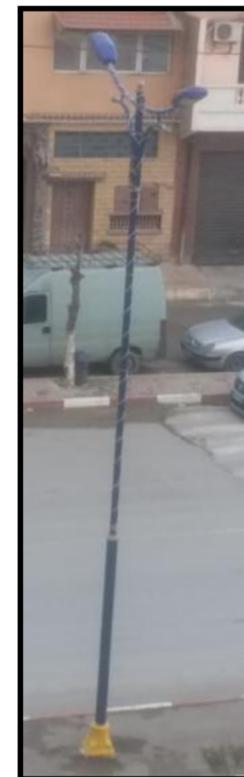
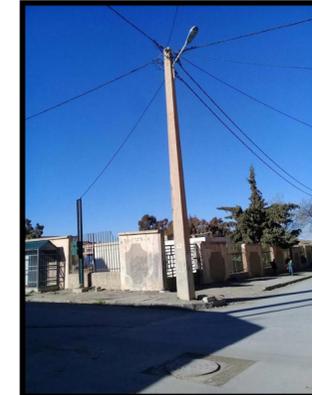
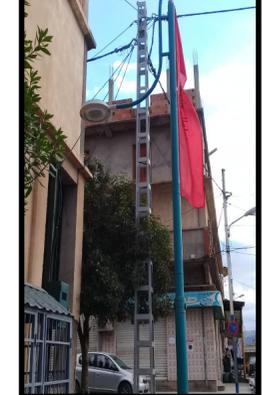
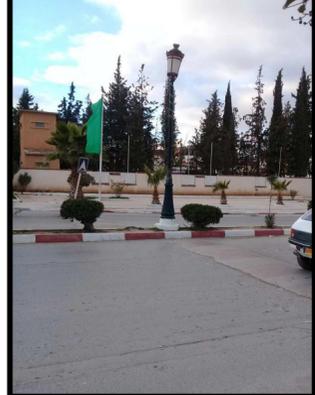
من خلال زيارة للحي وجدنا ان الحي من ناحية الانارة يعاني خاصتا في شارع التعاونية العقارية لنقص الانارة

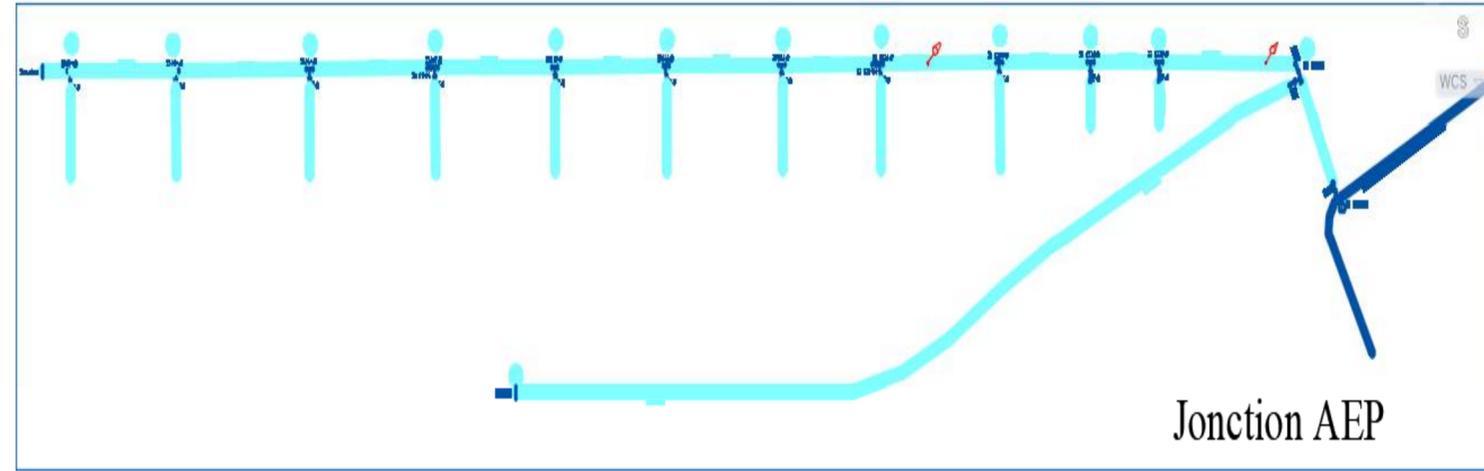
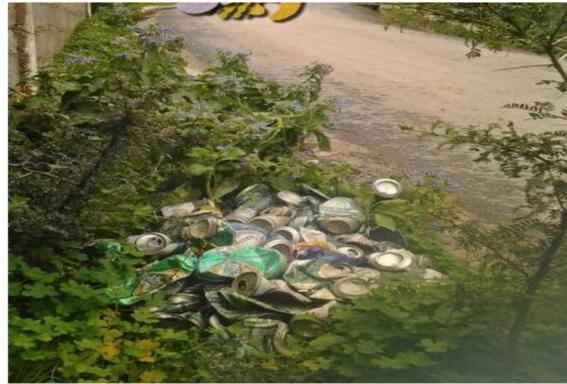
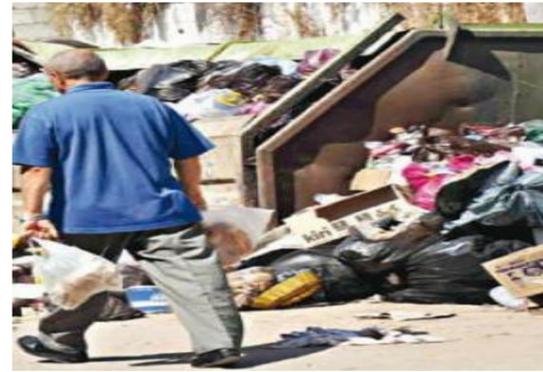
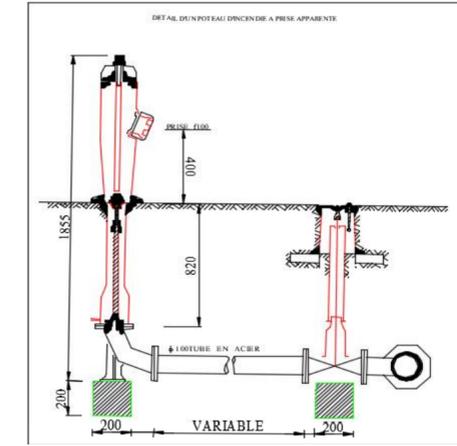
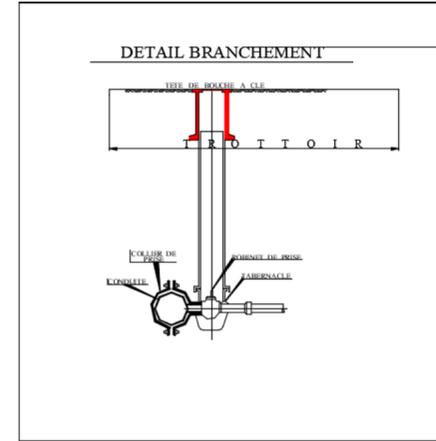
انعدام الحي من حاويات القمامة فاستغلت المساحات الشاغرة لرمي النفايات المنزلية من قبل سكان الحي مما يضفي على الحي نوع من التشوه الجمالي والتلوث البيئي. خاصتا في المساحات الشاغرة حيث يستغل أصحاب الشاحنات بغياب البلدية لرمي القمامة والفضلات الاخرى
