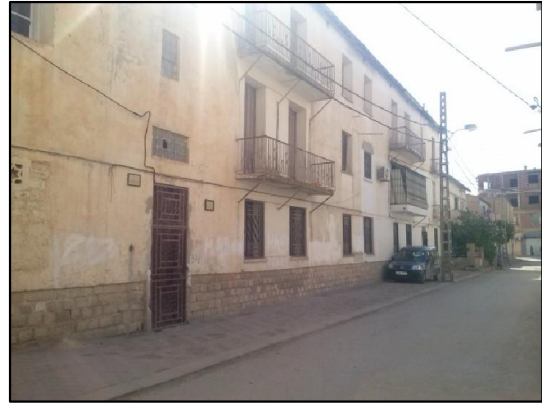
صورة 31: بنايات في حالة متوسطة

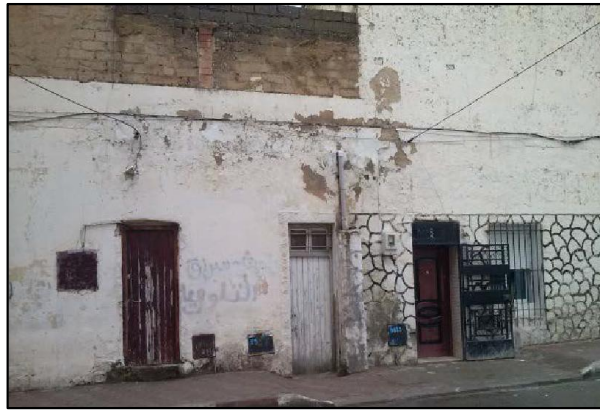
- **حالة المباني:** أغلبية المساكن في حالة متوسطة حسب المعالجة الميدانية للقطاع وتحليل استمارات البحث الميداني بنسبة 61 % وأخرى في حالة جيدة بنسبة 23 % و 16 % في حالة سيئة.

صورة 33: بنايات في حالة سيئة

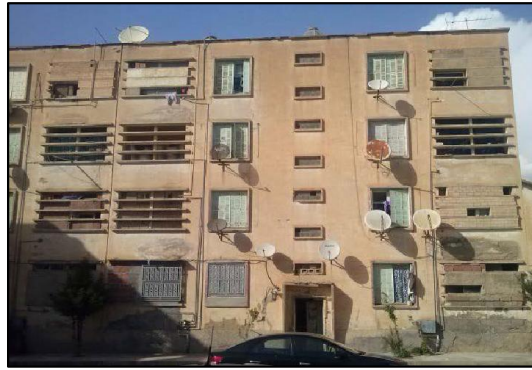
• **الواجهات:** السكنات الجماعية ذات واجهات غير متناسقة بسبب التدخل العشوائي لأصحاب المساكن وذلك يتمثل في:

- ✓ إضافة إطار من الحديد للنوافذ والشرفات
- ✓ انتشار كبير وفوضوي للمقعرات الهوائية
- ✓ بناء جزء من الشرفة أو غلقها تماما
- ✓ تحويل الشرفة الى نافذة
- ✓ وضع ستار يحجب الرؤية الى الداخل

صورة 34: واجهات السكنات الجماعية

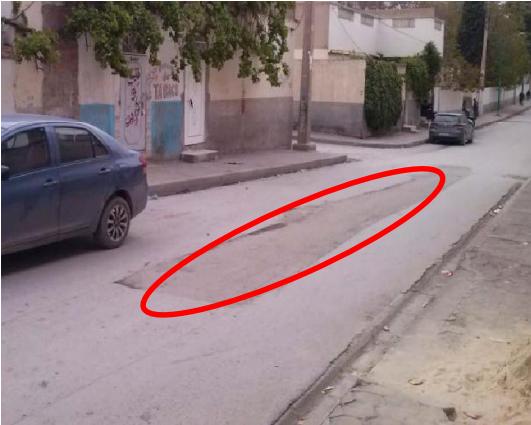
- الطرق الثانوية: تربط بين الأحياء السكنية، تعاني من تصدعات في بعضها وحالة مزرية للأرصفة وانعدامها أحيانا، عرضها يتراوح بين 7 و 9 أمتار، حالتها في الغالب جيدة تحتاج لإعادة تبليط وصيانة أرصفتها.

صورة 39: طرق ثانوية في حالة متوسطة

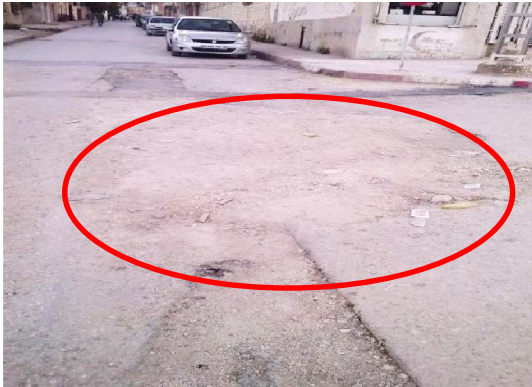
- الطرق الثالثية: تربط بين مختلف الوحدات السكنية تعاني من عدة مشاكل:
  - ✓ تآكل مادة الزفت المستعملة في تعبيدها وتشققها
  - ✓ اهتراء الأرصفة
  - ✓ انسداد البالوعات خاصة في الأيام الممطرة مما ينجم عنه أحوال
- الإنارة العمومية: تعتبر الإنارة العمومية عنصرا هاما في تهيئة المحيط الحضري من خلال المعاينة الميدانية توفر القطاع على أعمدة الإنارة العمومية الحديثة منها والقديمة وهي وظيفية.
- التأثير الحضري: رغم أهمية عناصر التأثير العمراني إلا أن تواجدها منعدم تماما في هذا القطاع.

صورة 41: طرق ثالثيه في حالة سيئة

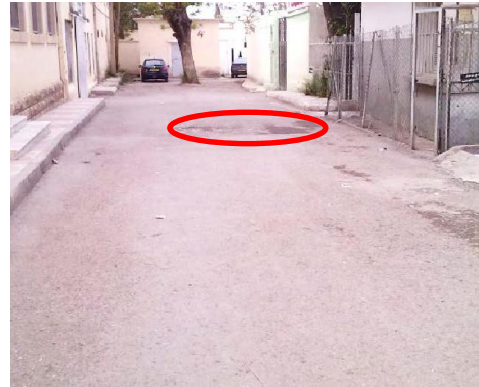
صورة 40: طرق ثالثيه في حالة متوسطة

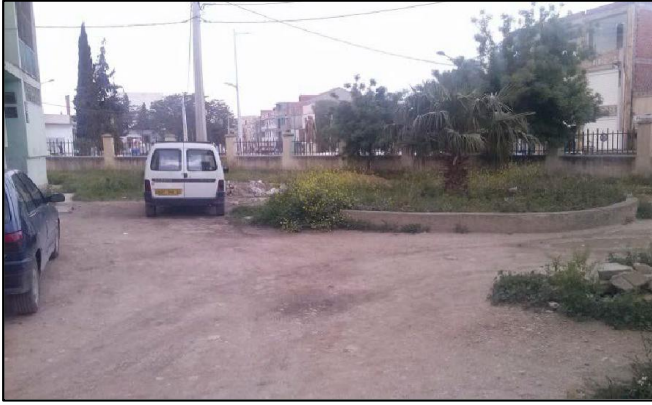
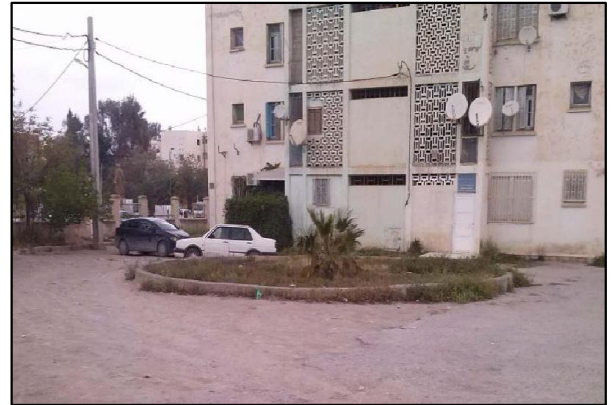
صورة 44: حالة موقف السيارات

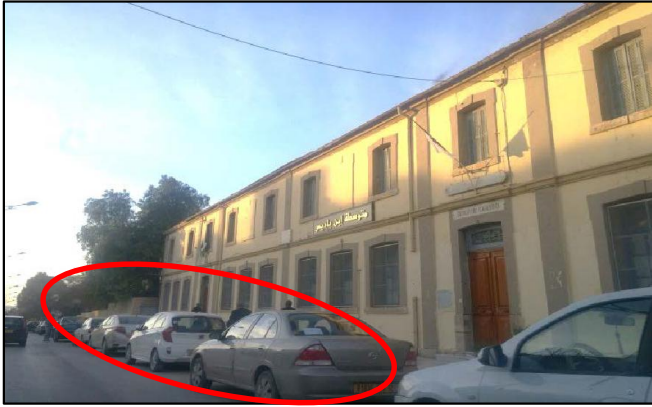
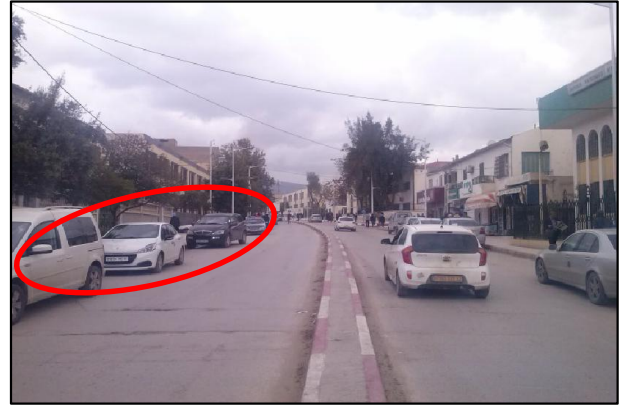
تفتقر المنطقة لمواقف السيارات حيث نجد موقف سيارات وحيد وغير مهئ خاص بالسكنات الجماعية الموجودة في القطاع، وهذا ما أدى للتوقف العشوائي للمركبات على طول الطرقات الذي عرقل حركة المرور وخلق نوعا من الازدحام. بالإضافة للتوقف العشوائي لسيارات الأجرة (خط وسط المدينة - المحطة البرية الجديدة) بمحاذاة متحف الهواء الطلق.

صورة 45 : التوقف العشوائي للسيارات

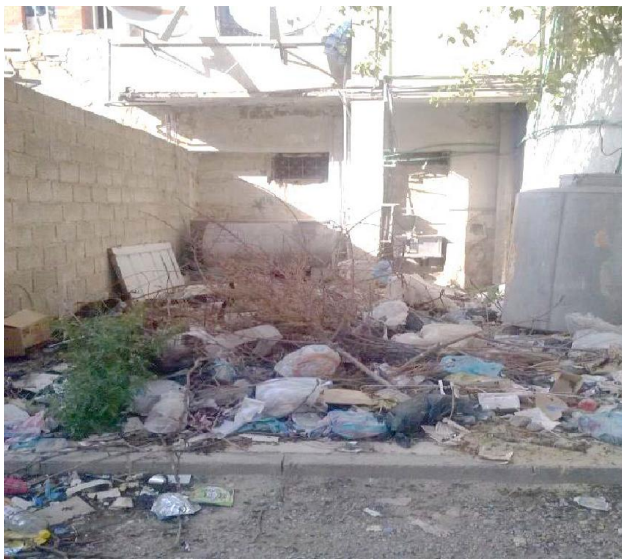
4-4-النفايات الصلبة : من خلال المعالجة الميدانية وتحليل استمارات الاستبيان الميداني، نلاحظ أن القطاع يتوفر في الأغلب على حاويات النفايات الصلبة إلا أنها غير كافية وأحيانا غير وظيفية إضافة

إلى عدم انتظام جمعها من طرف السلطات المعنية أدى إلى تراكمها مما خلق نوعاً من التلوث البصري والجوي.

صورة 47: غياب حاويات القمامة

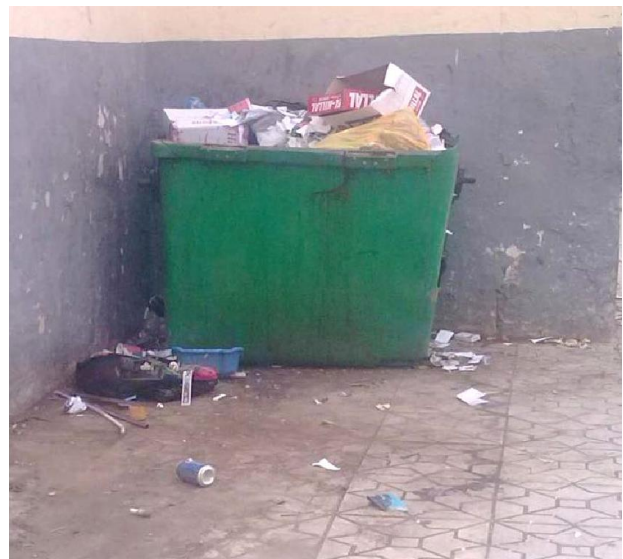
صورة 46: عدم جمع النفايات الصلبة من طرف السلطات المعنية

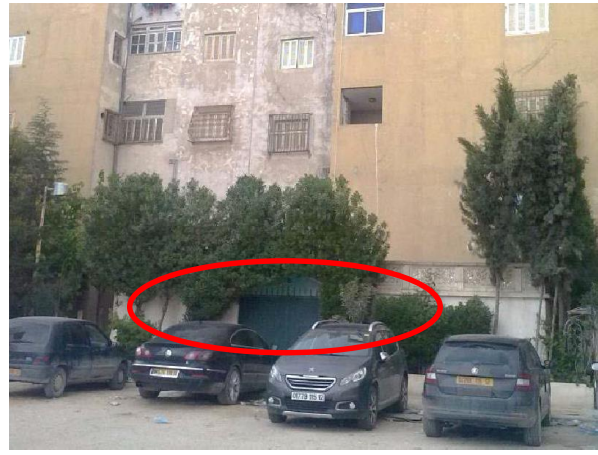
صورة 49: استغلال مساحات و أرصفة لخلق مرأب

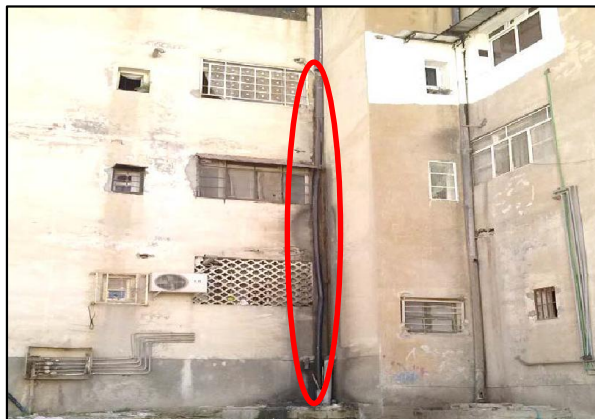
✓ قنوات الصرف الصحي الخاصة بالمساكن في حالة سيئة لا تتماشى مع معايير الوقاية الصحية.

صورة 52 : حالة أنابيب الصرف الصحي الخاصة بالسكنات

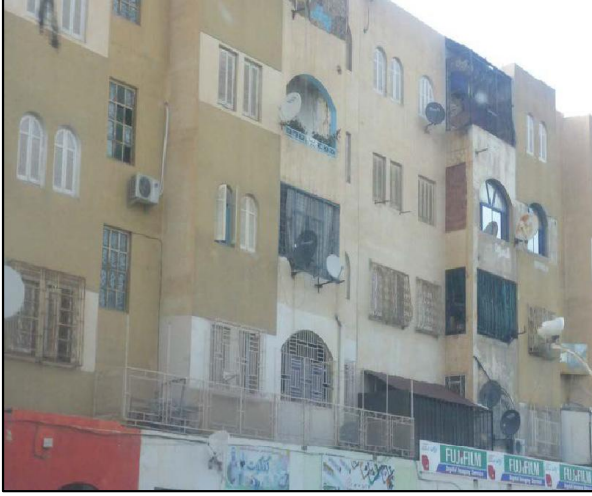
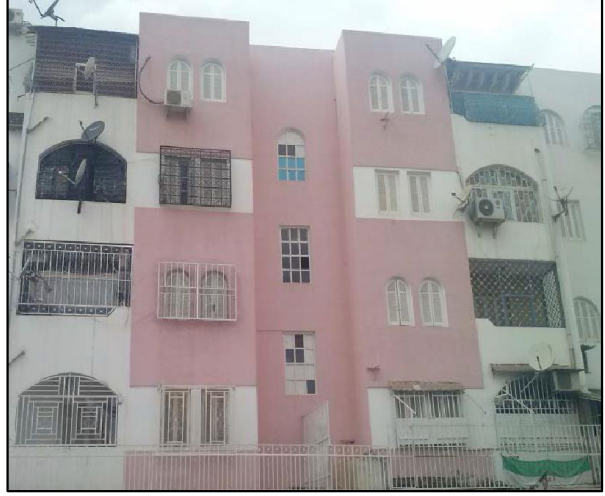
- حالة المباني: أغلبية المساكن في حالة متوسطة حسب المعالجة الميدانية للقطاع.
- الواجهات: السكنات الجماعية ذات واجهات غير متناسقة بسبب التدخل العشوائي لأصحاب المساكن وذلك بتغيير المنافذ اما غلقها كلياً أو خلق أخرى، اضافة الى الاستغلال الغير القانوني للمساحات والأرصفة المحيطة بالبنائات للاستعمال الشخصي، كما لاحظنا أعمال صيانة (طلاء الواجهات) خصت الواجهات التي تطل على الطرق الرئيسية فقط.

صورة 53: تغيير و تشويه الواجهات

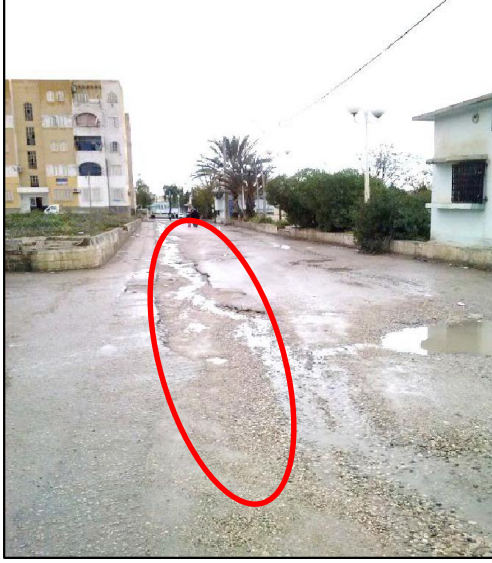
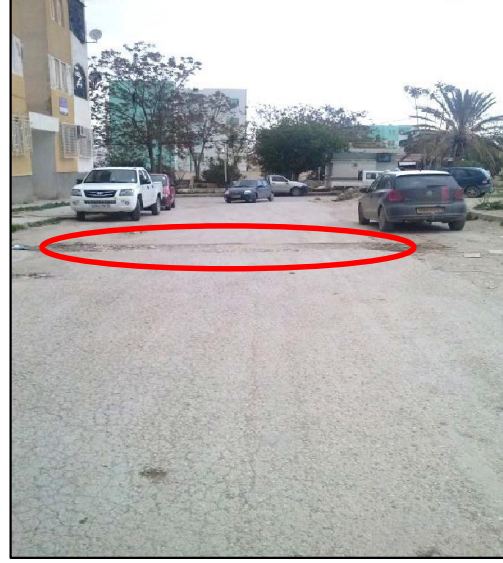
- الطرق الثالثة: تتمثل في الطرق الموجودة على مستوى التجمع السكني الجماعي وهي في حالة سيئة حيث:

✓ تأكل وتشقق مادة الزفت المستعملة في التعبيد

✓ قنوات الصرف الصحي المنتشرة بصورة عشوائية والتي بدورها تمثلا عائقا لحركة التنقل.

صورة 58: طرق تصل البنيات السكنية في حالة سيئة

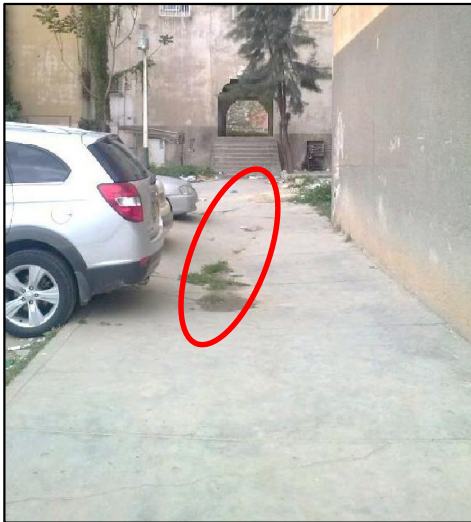
- ممرات الراجلين والأرصفة: يتوفر القطاع على أرصفة إلا أنها في الغالب غير مهيئة ولا تمتثل للمواصفات التقنية فهي في حالة سيئة جدا لدرجة زوال حوافها مما أدى إلى عدم التفريق بينها وبين المساحات الشاغرة.
- الإنارة العمومية: من خلال المعاينة الميدانية لاحظنا انعدام الإنارة العمومية في المنطقة السكنية وإن وجدت فهي غير وظيفية، أما بالنسبة لبقية القطاع فنلاحظ توفر الإنارة في حالة جيدة نظرا لوجود مركز الشرطة والمجلس الشعبي البلدي.
- التأثير الحضري: رغم أهميته في الوسط فهو يضفي نوعا من الرونق إلا أن القطاع يفتقر لكل أنواع التأثير الحضري.

صورة 59: تدهور حالة الأرصفة

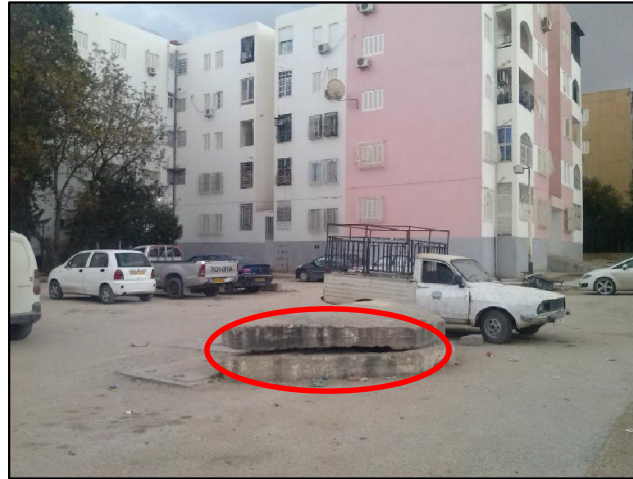
الصورة 60: بالوعات منتشرة في الطريق

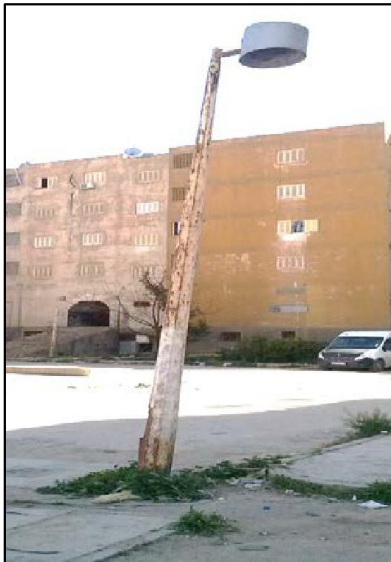
الصورة 62: أعمدة انارة غير وظيفية

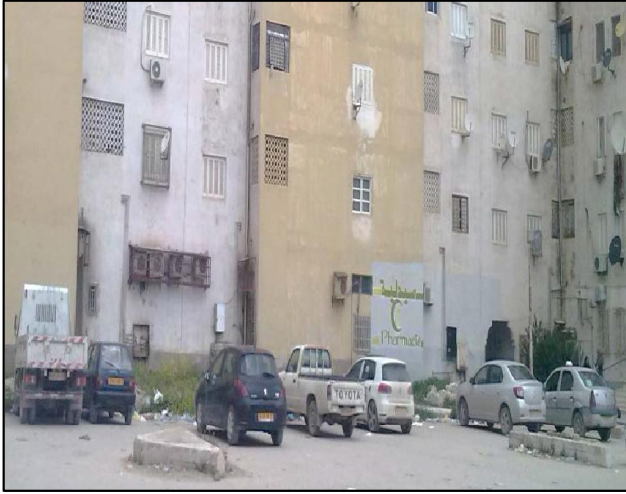
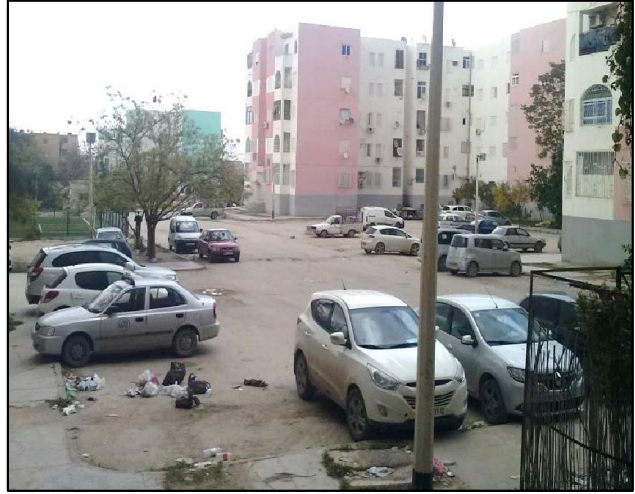
تفتقر المنطقة لمواقف السيارات حيث نجد موقف سيارات وحيد وغير مهيب خاص بالسكنات الجماعية الموجودة في القطاع، مما أدى بالسكان الى اللجوء الى استعمال الأرصفة من أجل خلق مراب خاصة غير قانونية.

الصورة 63: حالة موقف السيارات

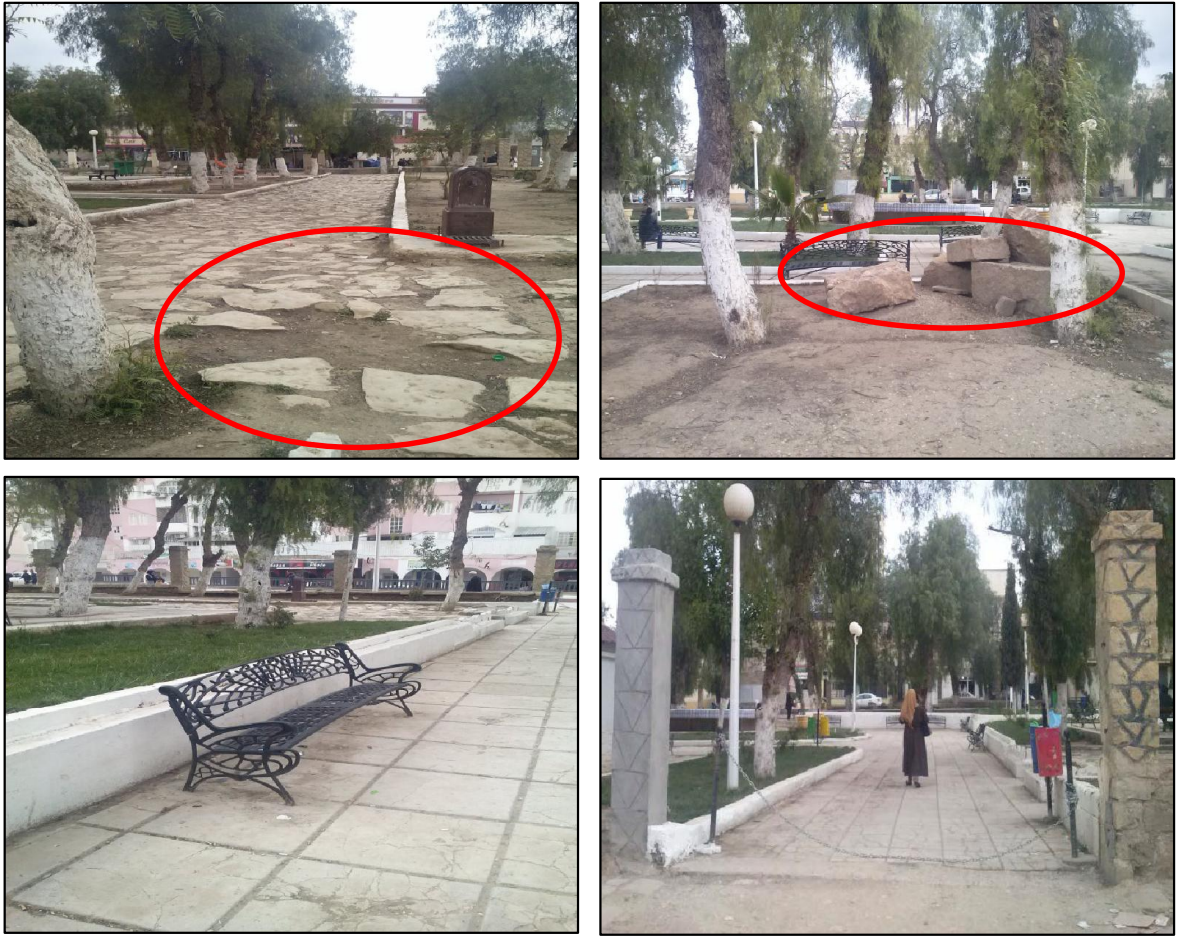
- يتوفر القطاع على حديقة عامة في حالة متوسطة رغم أعمال التهيئة التي مستها مؤخرا بالإضافة إلى أخرى في حالة سيئة.

الصورة 65: حالة الحديقة العامة

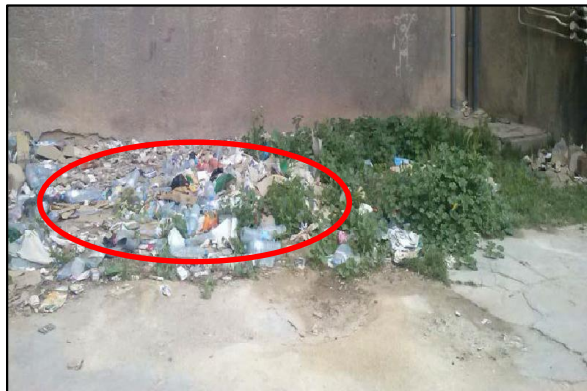
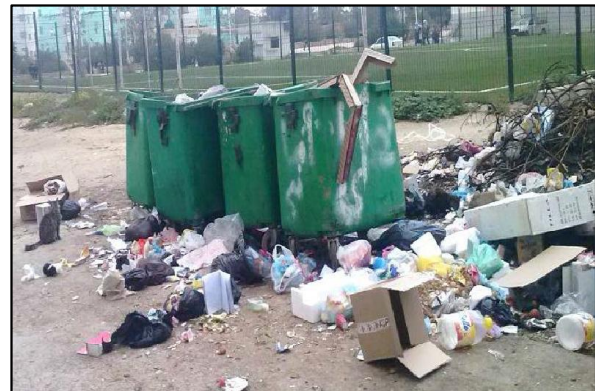
من خلال المعالجة الميدانية وتحليل استمارات الاستبيان الميداني، نلاحظ أنه رغم توفر القطاع على حاويات القمامة إلا أنها تبقى غير كافية في ظل انعدام الوعي لدى السكان إضافة إلى عملية جمع النفائات الغير منتظمة من طرف السلطات المعنية خلق نوعاً من التلوث البصري.

الصورة 68: عدم جمع النفايات الصلبة من طرف السلطات المعنية

الصورة 69: تراكم القمامات على طول الأرصفة

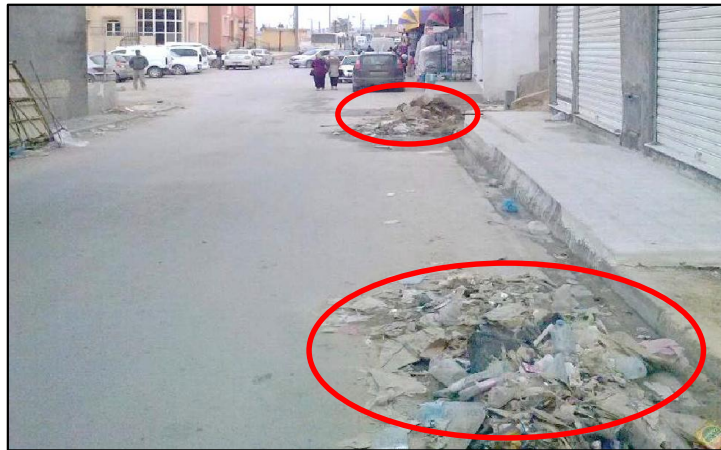
الصورة 78: طريق ثانوي في حالة سيئة

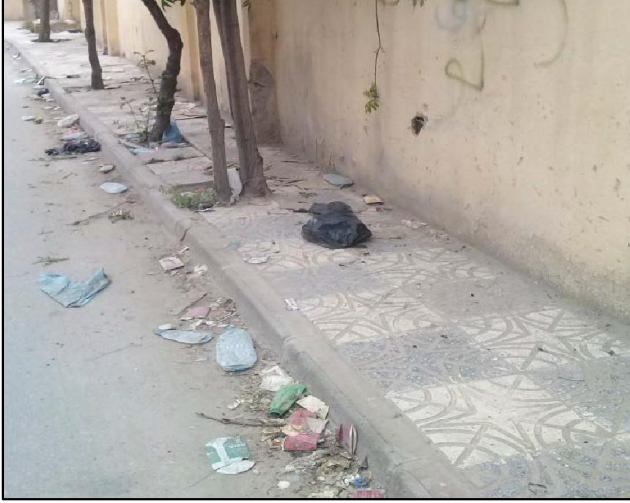
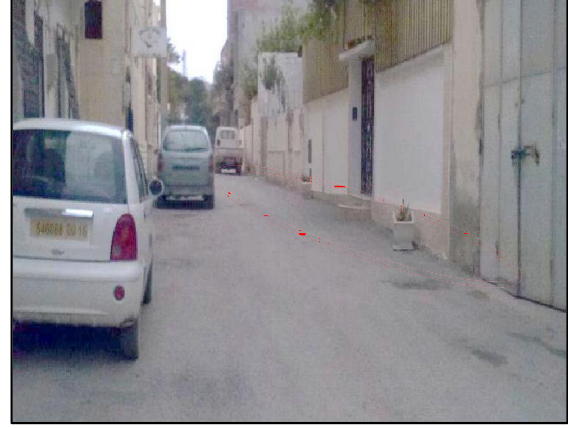
- ممرات الراجلين والأرصفة: عدم الامتثال للمواصفات التقنية الخاصة بالأرصفة وممرات الراجلين حيث نجد ممرات ضيقة وغير مهيئة في الغالب.

الصورة 80: ممرات راجلين غير مهيئة

الصورة 79: غياب ممرات الراجلين

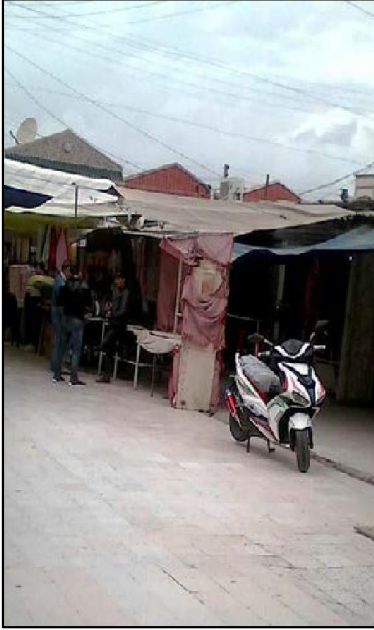
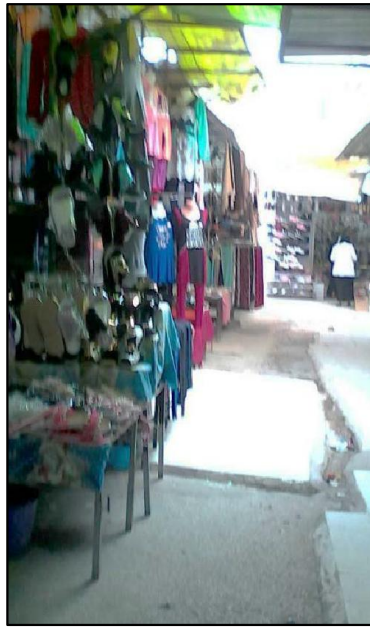
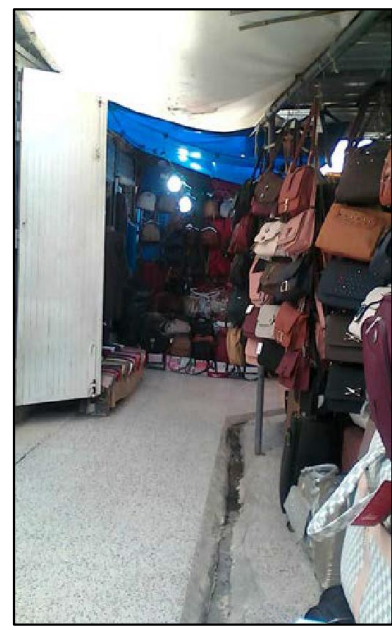
- ضيق الأزقة الفاصلة بين المحلات التجارية.
- تغطية الساحة الموجودة بين المحلات بطريقة عشوائية باستعمال الستائر والقصديرية.
- انعدام الأمن وكثرة السرقة.
- انتشار السلع الفوضوية والطاولات العشوائية وسط السوق.
- سوق الأثاث: سوق منظم نوعا ما باستثناء طرقه الغير مهيئة.

الصورة 83: سوق النساء
