جامعة محمد بوضياف - مسيلة -

## تقرير حول

# إعادة تنظيم الفضاءات الخارجية لحي 1000 مسكن - المسيلة -

السنة الجامعية 2021/2020

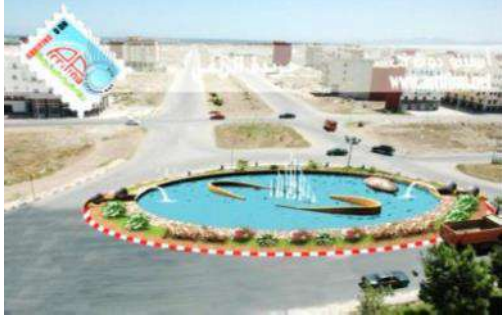
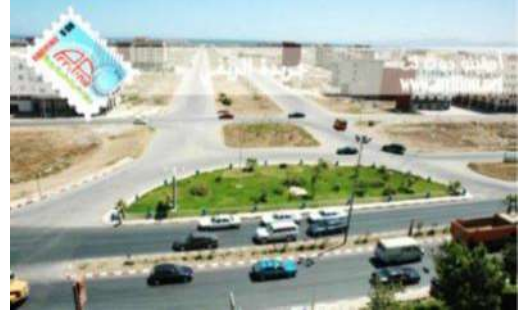
صورة رقم 4: ملتقى الطريق الوطنية بعد التدخل

صورة رقم 3: ملتقى الطريق الوطنية قبل التدخل

إحداث نافورة بملتقى الطريق الوطنية ومحج المدينة الجديدة.

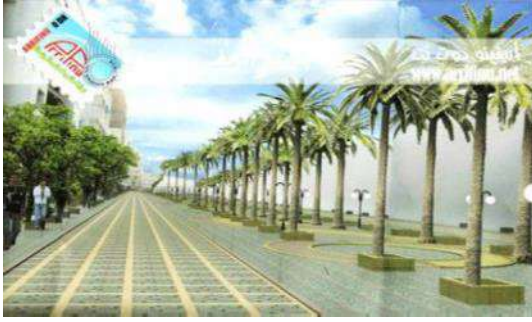
صورة رقم 6: شارع محمد الخامس بعد التدخل

- تجديد تهيئة وتبليط الشارع.
- إعادة تهيئة وتوسيع الأرصفة.
- تهيئة المساحات الخضراء.
- إحداث النافورة.
- تقوية الإنارة العمومية.

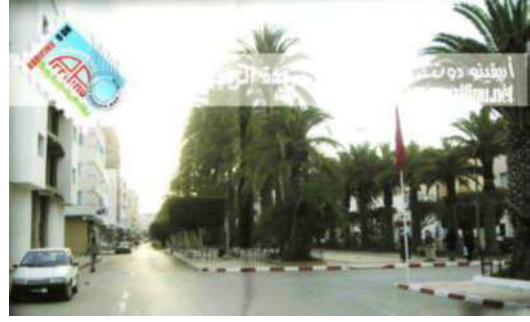
صورة رقم 5: شارع محمد الخامس قبل التدخل

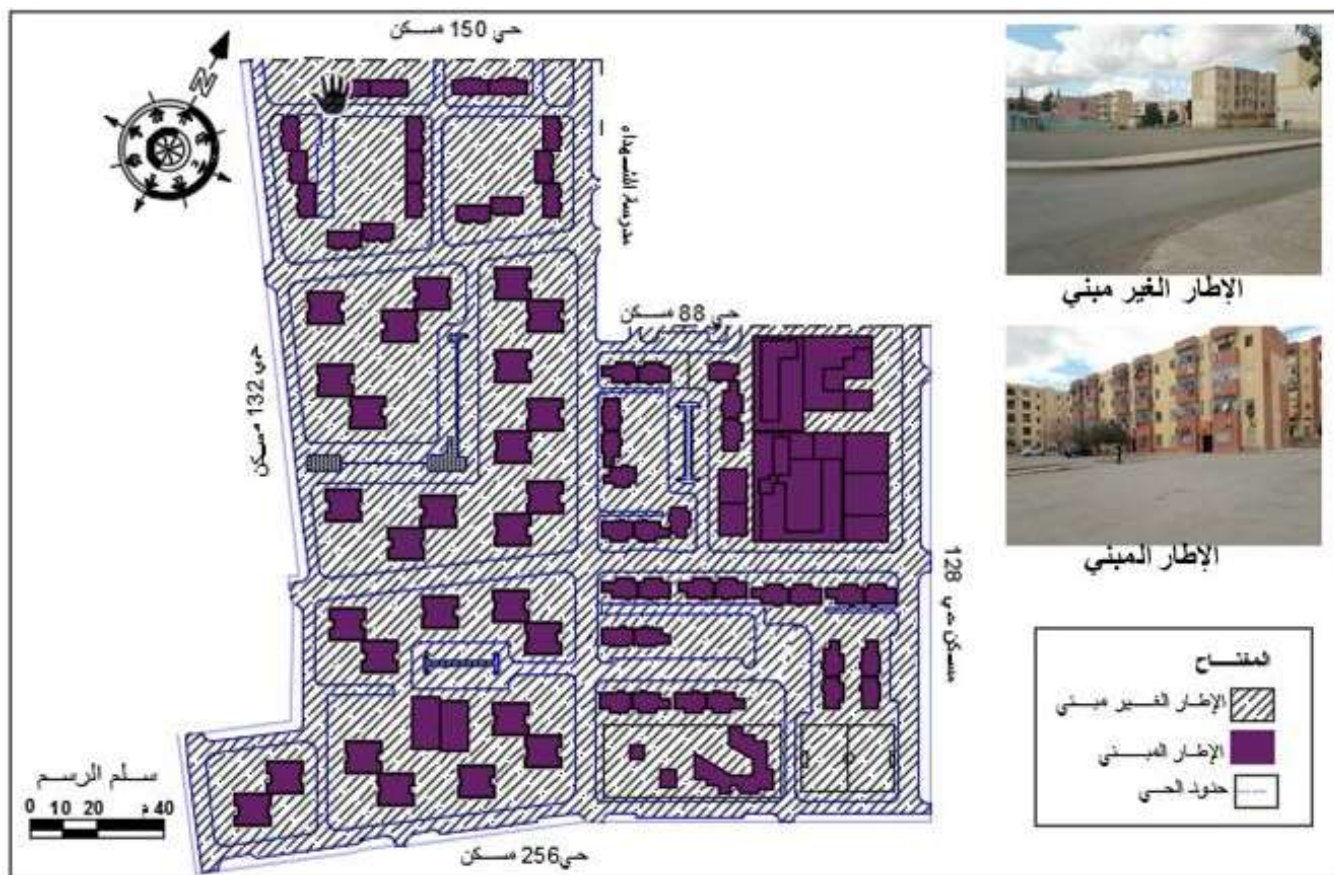
### المخطط رقم 9: الاطار المبنى والغير مبنى

تبلغ المساحة العقارية للحي ب 12.2228 هكتار تتمثل المساحة المبنية لمنطقة الدراسة ب 3.6432 هكتار وبنسبة 29.8 % حيث يتكون الإطار المبنى لمجال الدراسة من السكنات الجماعية وسكنات فردية بحيث تقدر عدد عماراته ب 73 عمارة، موزعة بعشوائية بالإضافة لبعض التجهيزات.

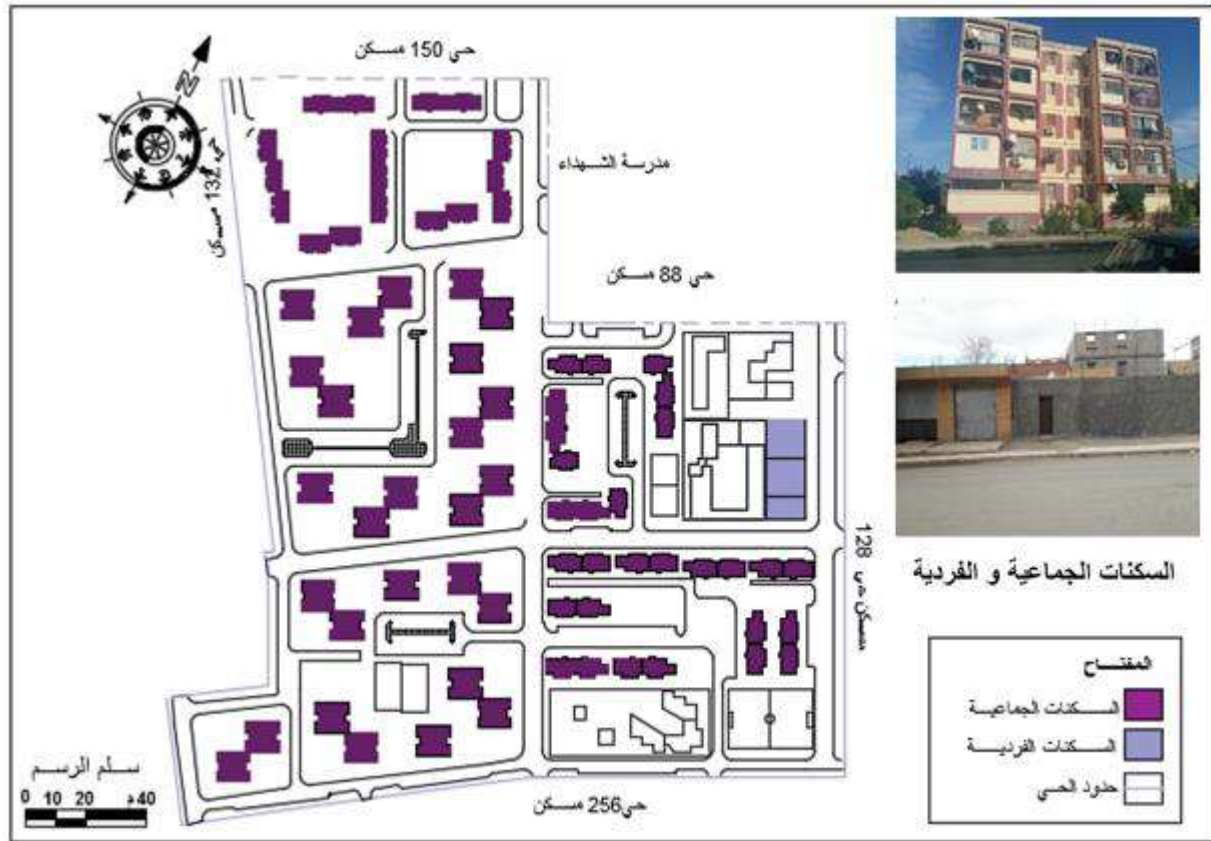
### المخطط رقم 13: موقع السكنات الجماعية والفردية

من خلال الزيارة الميدانية لاحظنا بالحي انه يوجد نوعين من السكنات وهي تختلف من حيث الأشكال والإنجاز وهي عبارة عن سكنات جماعية في الغالب والمميزة للحي الذي يحتوي على 1000 مسكن موزعة على 73 عمارة 3سكنات فردية. ذات طابع بسيط ويحتوي على فتوحات مربعة الشكل ولون السكنات مختلف لكن يعاني الحي السكني من بعض التشوهات والتغيرات على مستوى المباني في الواجهات.

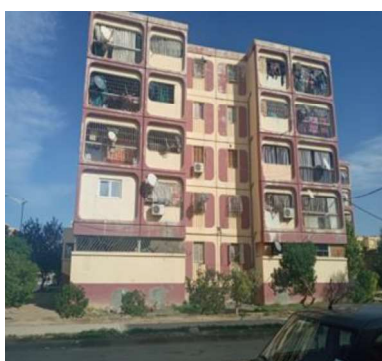
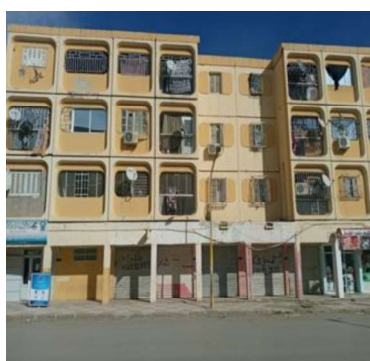
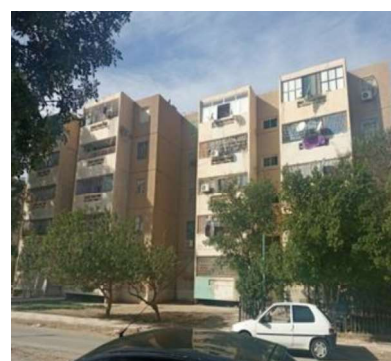
إن الطابع الذي يغلب على الواجهات في حي 1000 مسكن هو طابع بسيط مع فتحات على شكل مربعات أما اللون فهو مختلف مما يعطيه منظر سيئ في الحي، وهناك بعض التغيرات التي أجراها السكان مما شوهت الواجهات علاوة على رداءة الطلاء الذي تشقق بالعوامل المناخية (أمطار، الشمس الحارة...). وكذلك لاحظنا أن العمارات تحتوي على الهوائيات المقعرة وخزانات مياه الشرب التي تغير من منظر العمارات وتعمل على تشويهها.

#### صورة رقم 8 : توضح وجهات السكنات الجماعية

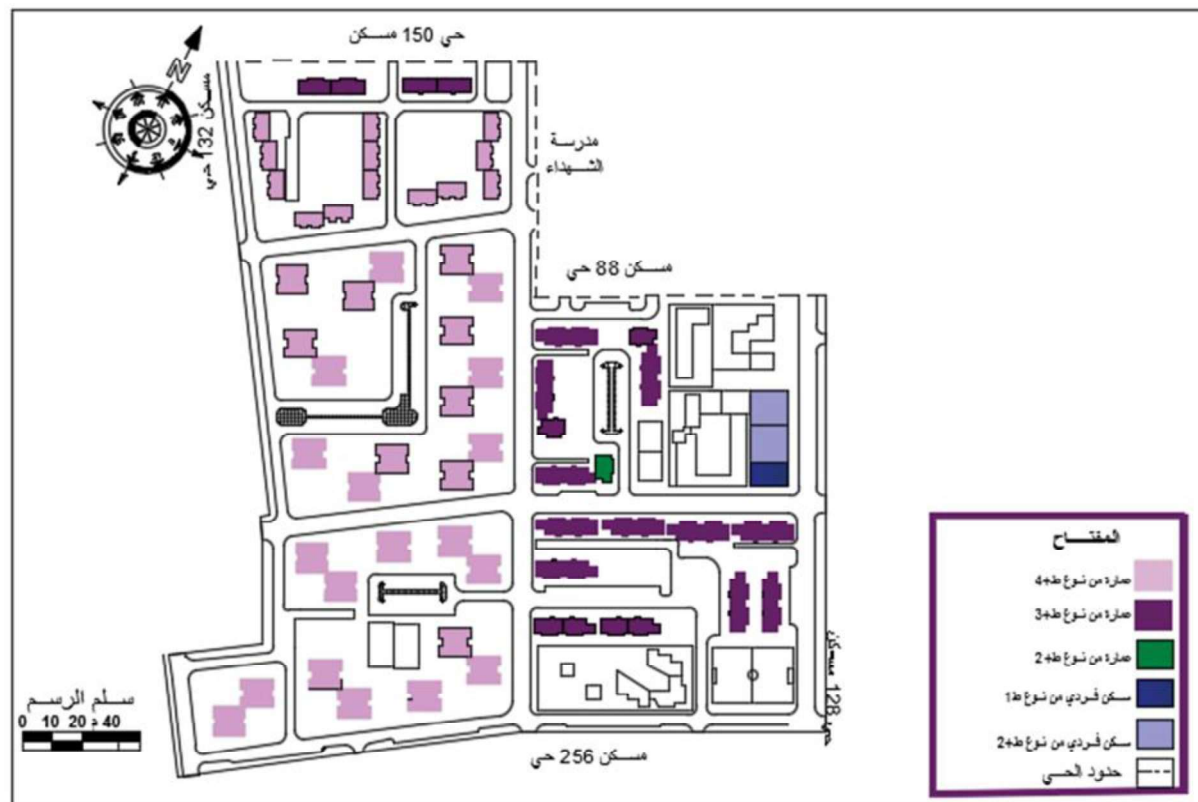
ينقسم ارتفاع العمارات إلى 4 مستويات بالنسبة للسكنات الجماعية والمستويين بالنسبة للسكنات الفردية.

### المخطط رقم 20: ارتفاع العمارات بالحي

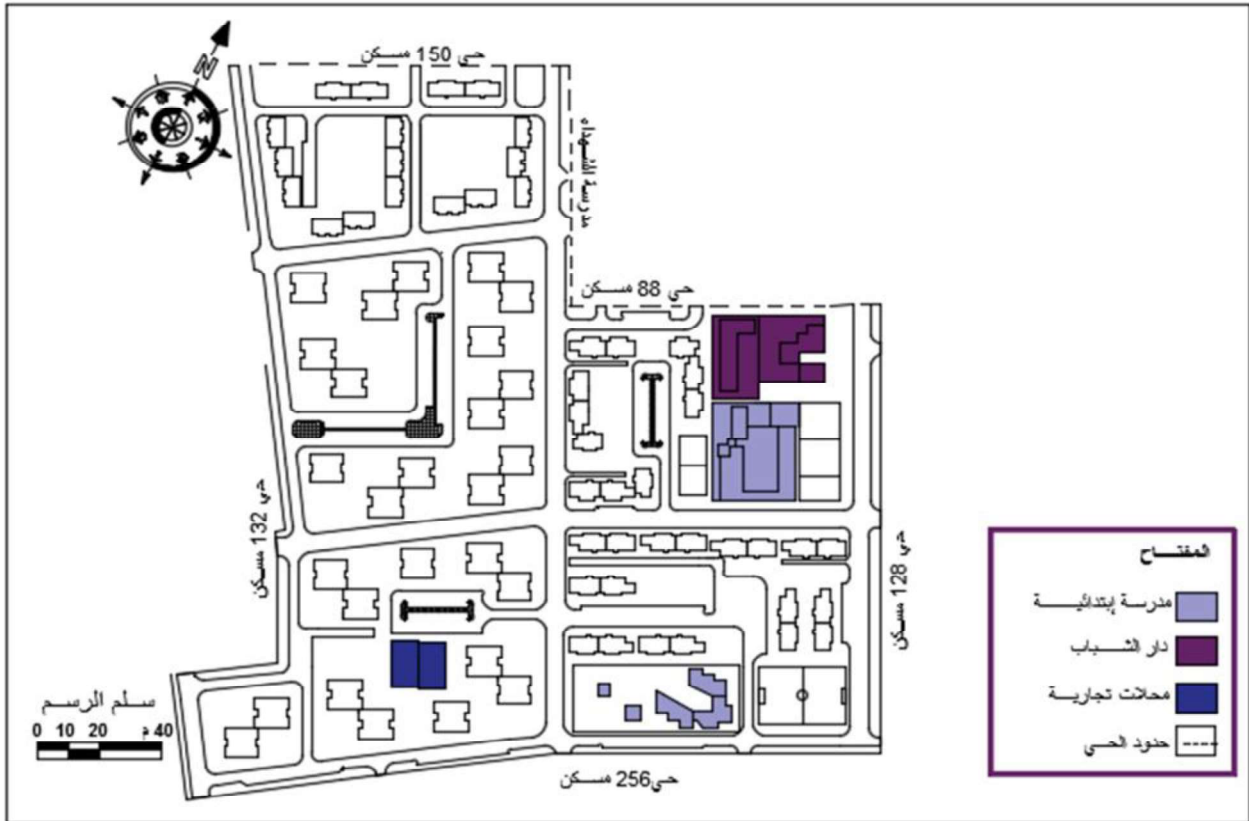
### المخطط رقم 21: التجهيزات بحي 1000 مسكن

تشكل التجهيزات دورا مهما في حيوية الأحياء السكنية وذلك من خلال نوعية الخدمات التي تقدمها للسكان بحيث يتوفر الحي على ثلاث أنواع من التجهيزات.

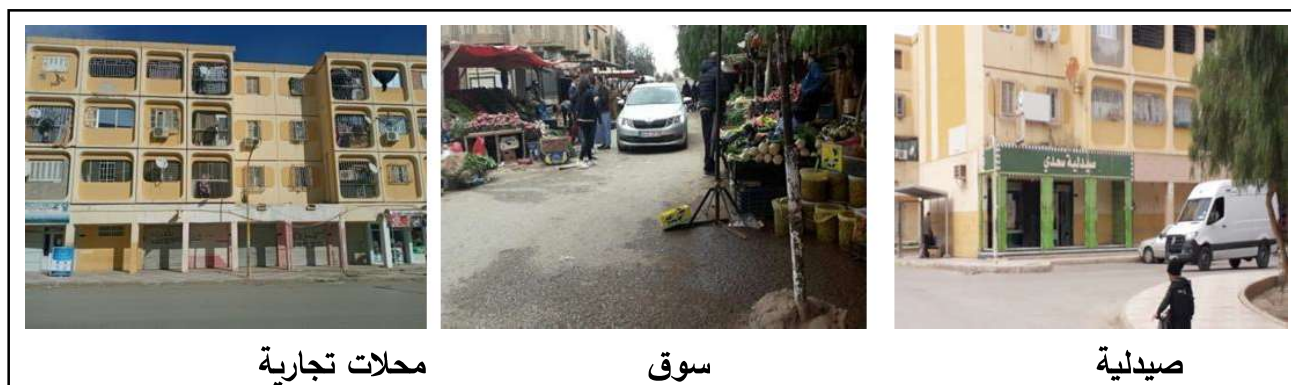
صورة رقم 13: التجهيزات المدمجة

يتوفر الحي على عدة تجهيزات مدمجة منها صيدليات ولأطباء ومراكز مدمجة ويحتوي على نشاطات مختلفة منها: مواد غذائية، تصليح للهواتف، خياطة، نجارة. .... وغيرها.

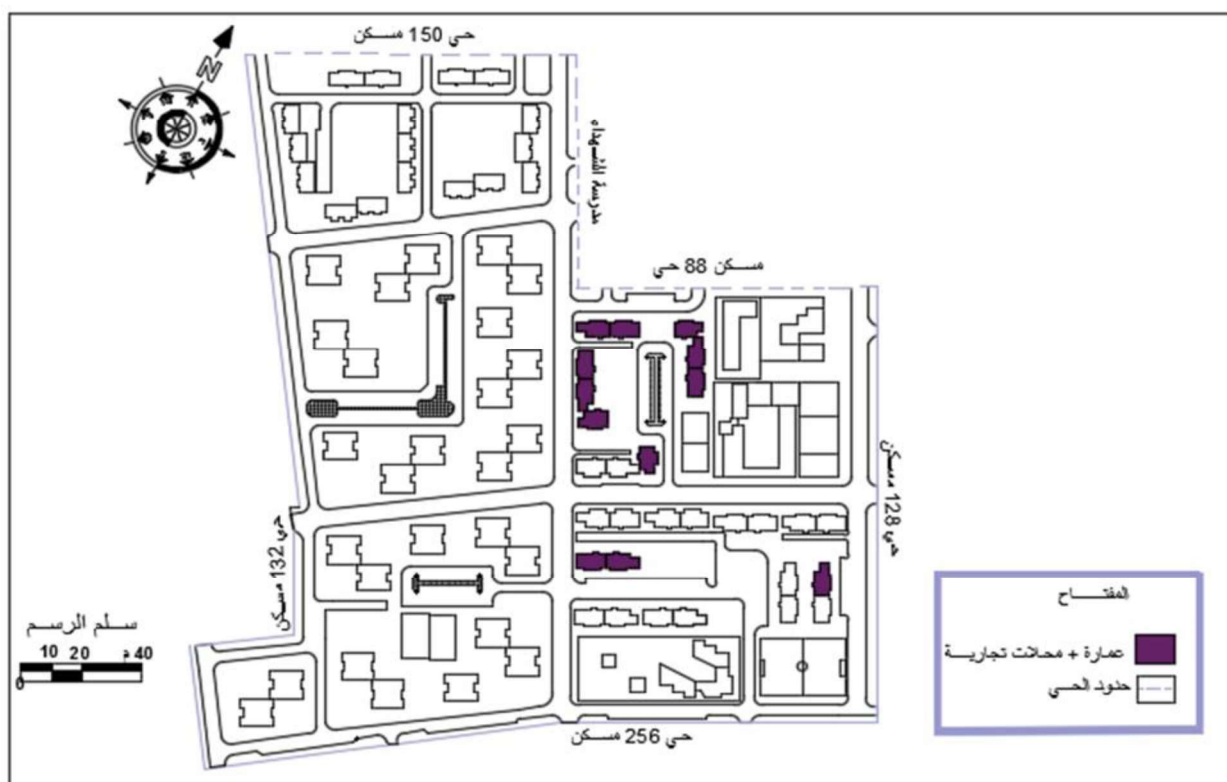
**وضيفة المباني:** هناك نوعان من الوظائف للبنىات. بالنسبة للسكنات الفردية كلها للسكن فقط أما بالنسبة للسكنات الجماعية فهي إما عمارة للسكن فقط أو عمارة للسكن بالإضافة إلي المحلات التجارية كما هو موضح في الجدول.

### المخطط رقم 22: وضيفة العمارات بالحي

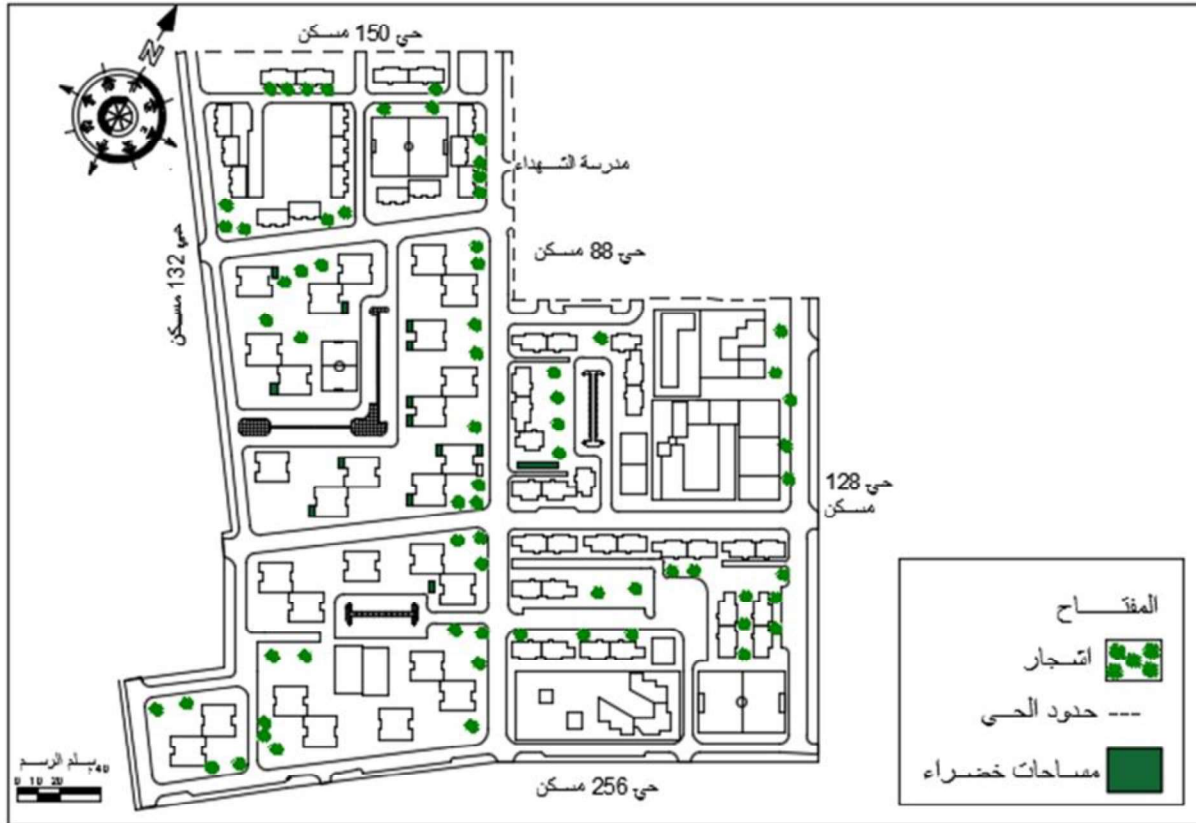
إن المساحات الخضراء عنصر حيوي داخل المجمعات السكنية والملاحظ في الحي النقص الشديد لهذه المساحات عدا بعض المساحات الضئيلة وهي موزعة على شكل أشجار على طول الطريق وبالرغم من أهميتها إلا إن مساحتها تبلغ 0.0843 هكتار أي نسبة 0.98 بالمائة من إجمالي المساحة الغير المبنية وهي قليلة جدا مقارنة بالمعايير الوطنية 10متر مربع للسكان ومعدل استغلال الفرد هو 0.11 متر مربع.

### المخطط رقم 24: توزيع المساحات الخضراء في الحي

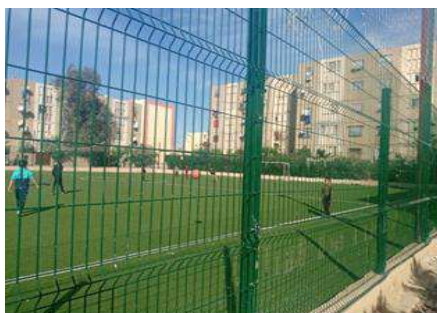
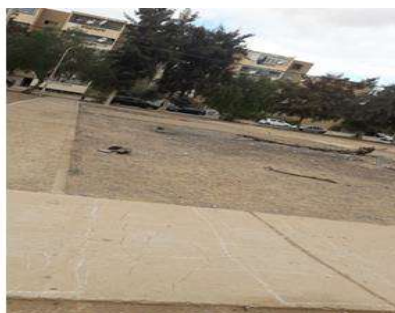
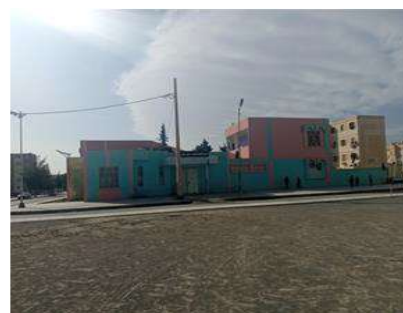
ما نلاحظه هو انعدام التأثيث العمراني الموجه للراحة والترفيه. بحيث لا يتوفر الحي على أي تأثيث عمراني. وكما إن أعمدة الإنارة رغم وجودها فهي في حالة تدهور ولا تصلح للاستعمال.

صورة رقم 16: تقص الواضح للتأثيث العمراني بالحي

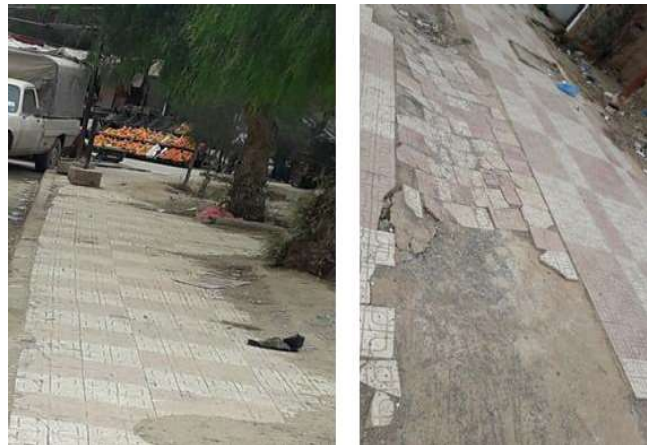
بعد دراسة الحي من جانب الأرصفة توصلنا إلى تحديد نوعين منها تم تمييزها بمعيار مواد البناء المستعملة فيها فنجد جزء من هذه الأرصفة قد تم إنجازها بالخرسانة المسلحة أما الجزء الثاني استعمل فيه البلاط وهما في حالة جيدة باستثناء بعض الأرصفة المتدهورة وذلك نتيجة عمليات الحفر لصيانة الشبكات المختلفة كما أن استعمالهما أدى إلى عدم انسجام المنظر العام وعدم وجود استمرارية في أرصفة الحي كما نجد من جهة أخرى تموضع خاطئ للأرصفة.

صورة رقم 18: صورة توضح حالة الارصفة بالحي

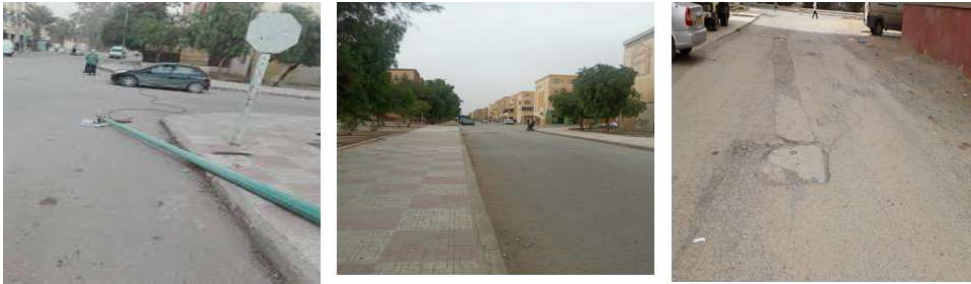
صورة رقم 19: توضح حالة الطرقات بالحي

**الطرق الثانوية :** المتمثلة في الطريق التي تساعد علي الوصلية والتنقل داخل الحي حالتها العامة حسنا.

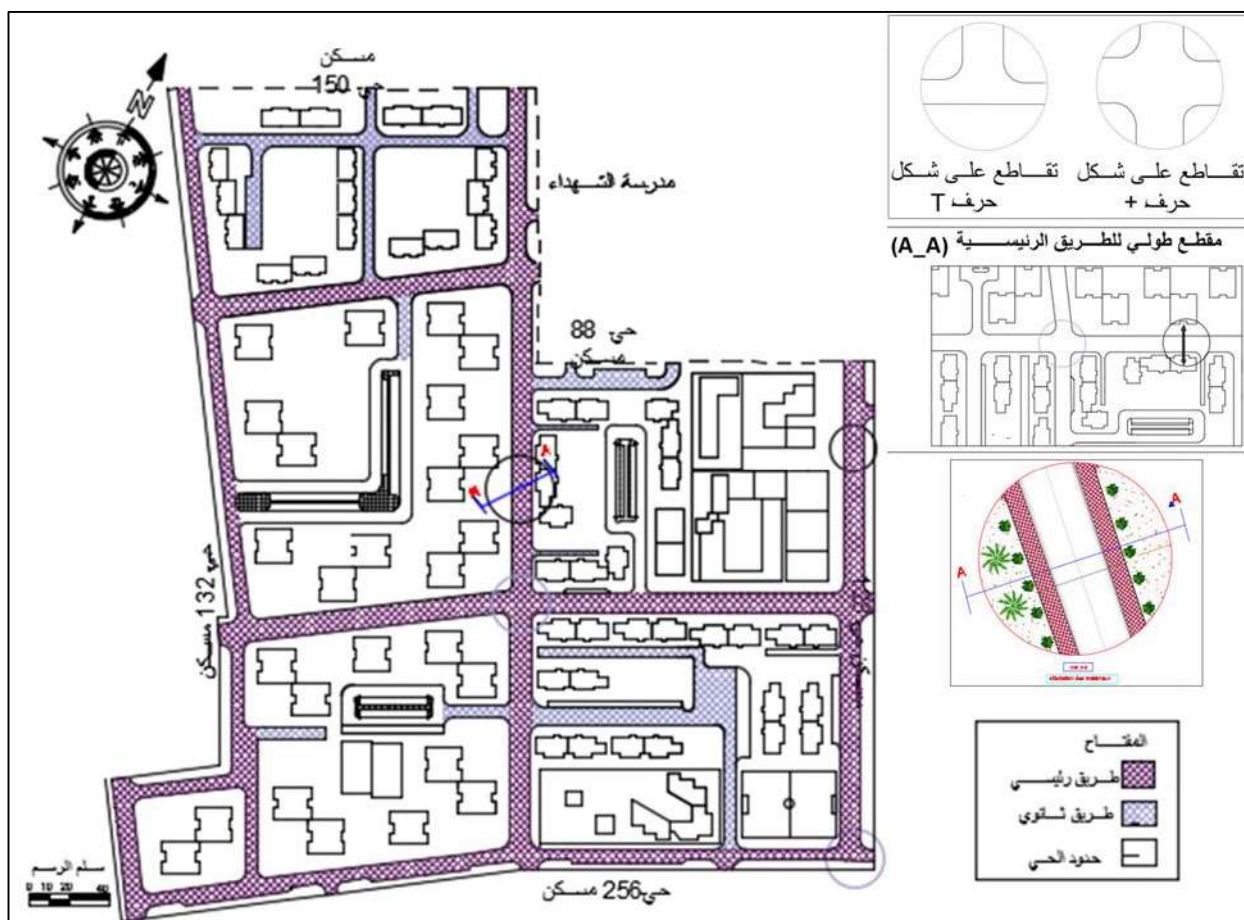
### المخطط رقم 28: الطرق الرئيسية بالحي

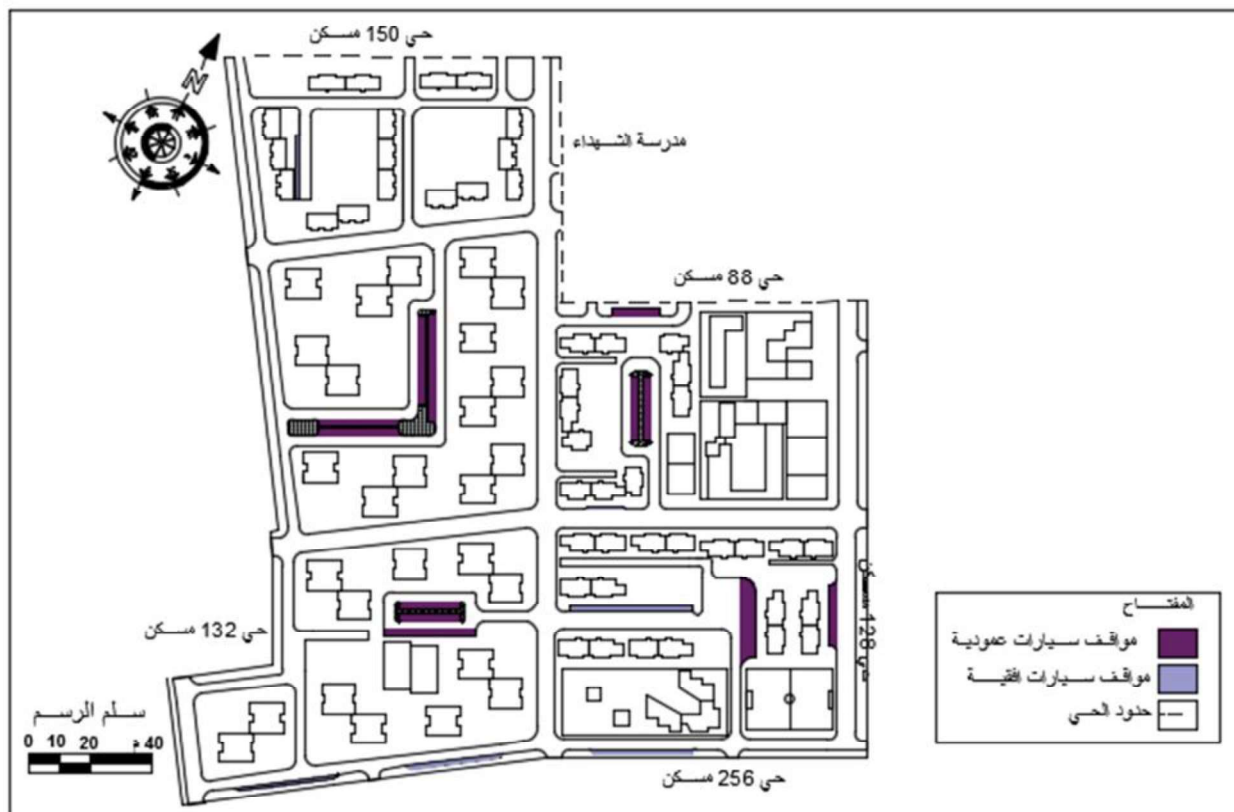
غير وظيفية خاصة في ساعات النهار لان معظم السكان يوقفون سياراتهم تحت الظل وأمام العمارات مما أدى إلى التوقف العشوائي في الأماكن الغير المخصصة وجانب الطريق مما يسبب في عرقلة المرور داخل الحي

### المخطط رقم 32: مواقف السيارات

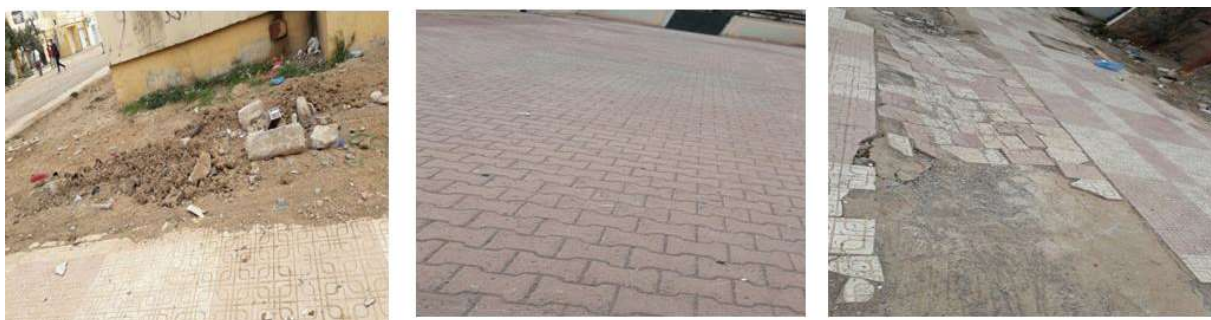
صورة رقم 21: الممرات والأرصفة بالحي

يعتبر الدور الرئيسي للأرصفة والممرات هو تسهيل عملية حركة المشاة والربط بين العمارات حيث منحت لها أيضا مساحة كبيرة وهي تربط مداخل العمارات بعضها ببعض وتسمح للسكان بحرية كبيرة في الحركة في جميع الاتجاهات غير أن الكثير من هذه الأرصفة والممرات ذات جودة ضعيفة جدا وبعد المعاينة الميدانية وجدنا بأنها متوسطة لوجود أجزاء جيدة في بعض الأماكن.

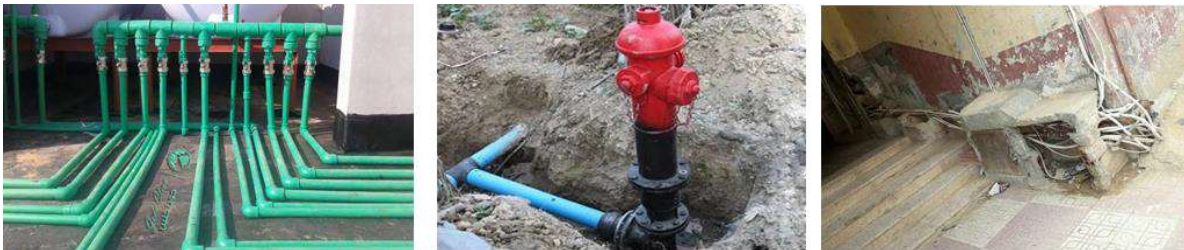
### صورة رقم 23: تنظيم التغذية بمياه الصالحة للشرب

من خلال التحقق الميداني تبين انه يوجد تسرب وانقطاع المياه وذلك راجع إلى سبب تدهور القنوات

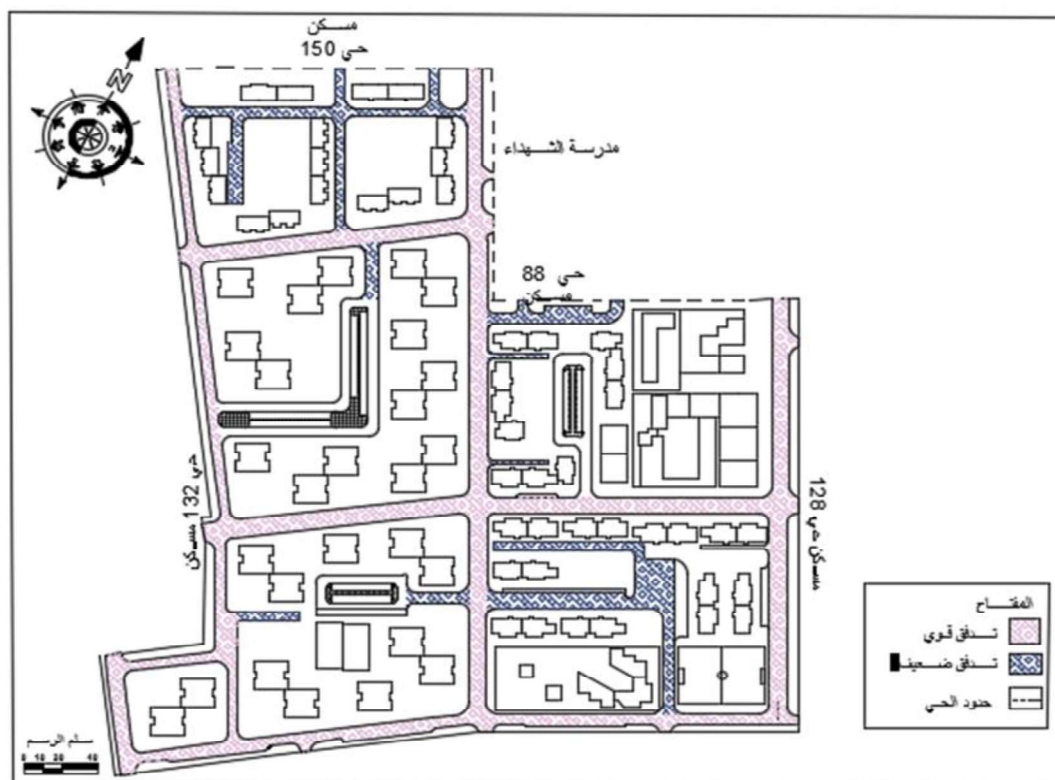
المخطط رقم 41: اتجاه الحركة بالحي
