دراسة تحليلية لحي الوئام وطريق الوزن الثقيل

الاسم : سفيان
اللقب : زغدان
القسم : السنة الثانية هندسة حضرية

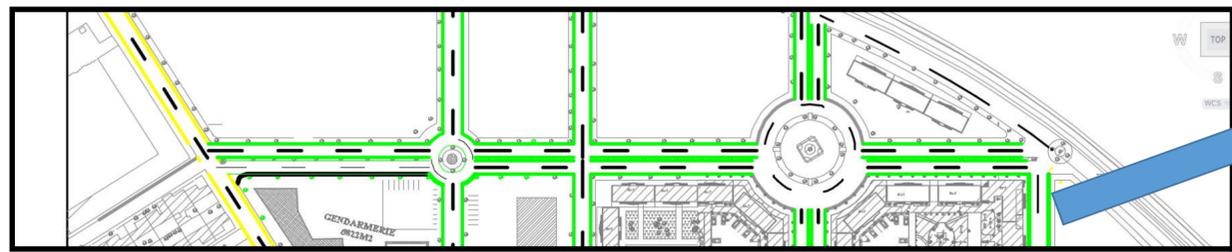
مقصد عرضي

المهمات	المساحة	نسبة التدفق	الإضاءة	الحالة	الشكل والطول	الصف	صورة
توجد عدة مهمات لوجود الطرق بين عمارات سكنية أي كثافة سكانية قوية	يتربع الشوارع الثانوية على مساحة تقدر ب5065.06 متر مربع ويحتل نسبة %...	نسبة التدفق كثيفة لقرية من السوق المغطاة بالنسبة للراجلين أما بالنسبة لوسائل النقل فهي جيدة ايضا حيث تقدر ب70/ بالمئة من معدل تدفق المدينة	إنارة غير كافية ومحترقة وتباعدا بين الاعمدة	حالة ضعيفة خاصتا طريق الذي يربط الونام ب طريق الوزن الثقيل تعبيد قديم	طريق باتجاه واحد بطول 388.55 متر وعرض 10متر يؤدي إلى الطريق البلدي الرابط بين برج بوعريريج وراس الواد. بالإضافة إلى طرق عمودية على الطريق الرئيسي ب طول 230 متر يربطان وأيضا طريق باتجاه منفرد بطول 160 متر يربط بين طريق الونام والدائرة	Eالصف

الحالة	نوعية التبليط	البعد	الصورة
متوسط غياب الميل وتكسر معظمه	من الكرلاج	2م	
متوسط غياب الميل واحتفاض الحجارة للماء	من الحجارة والكرلاج	2.5م

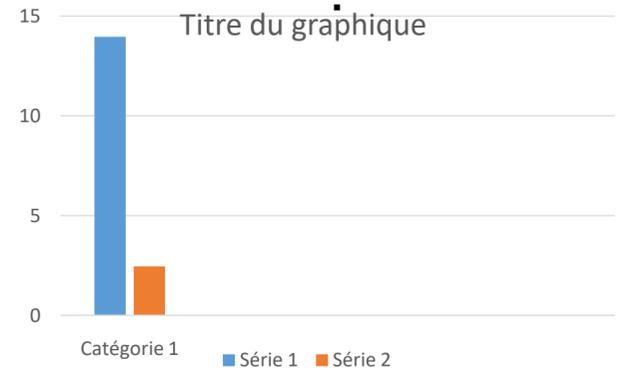
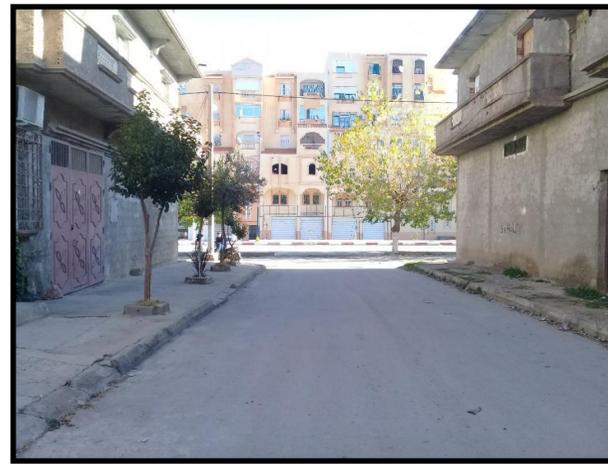
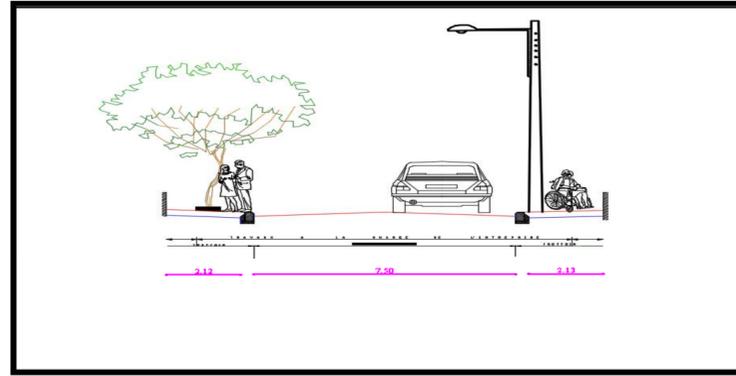
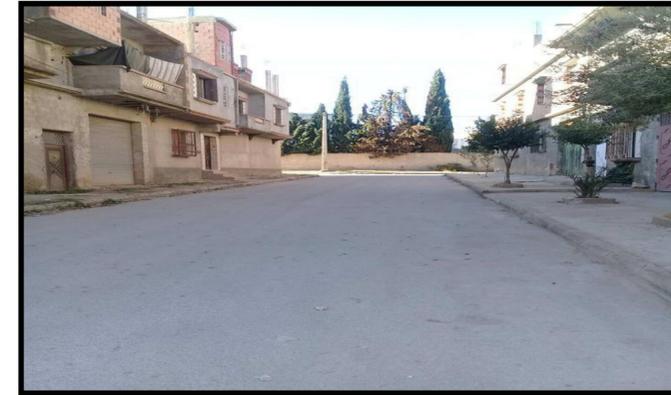
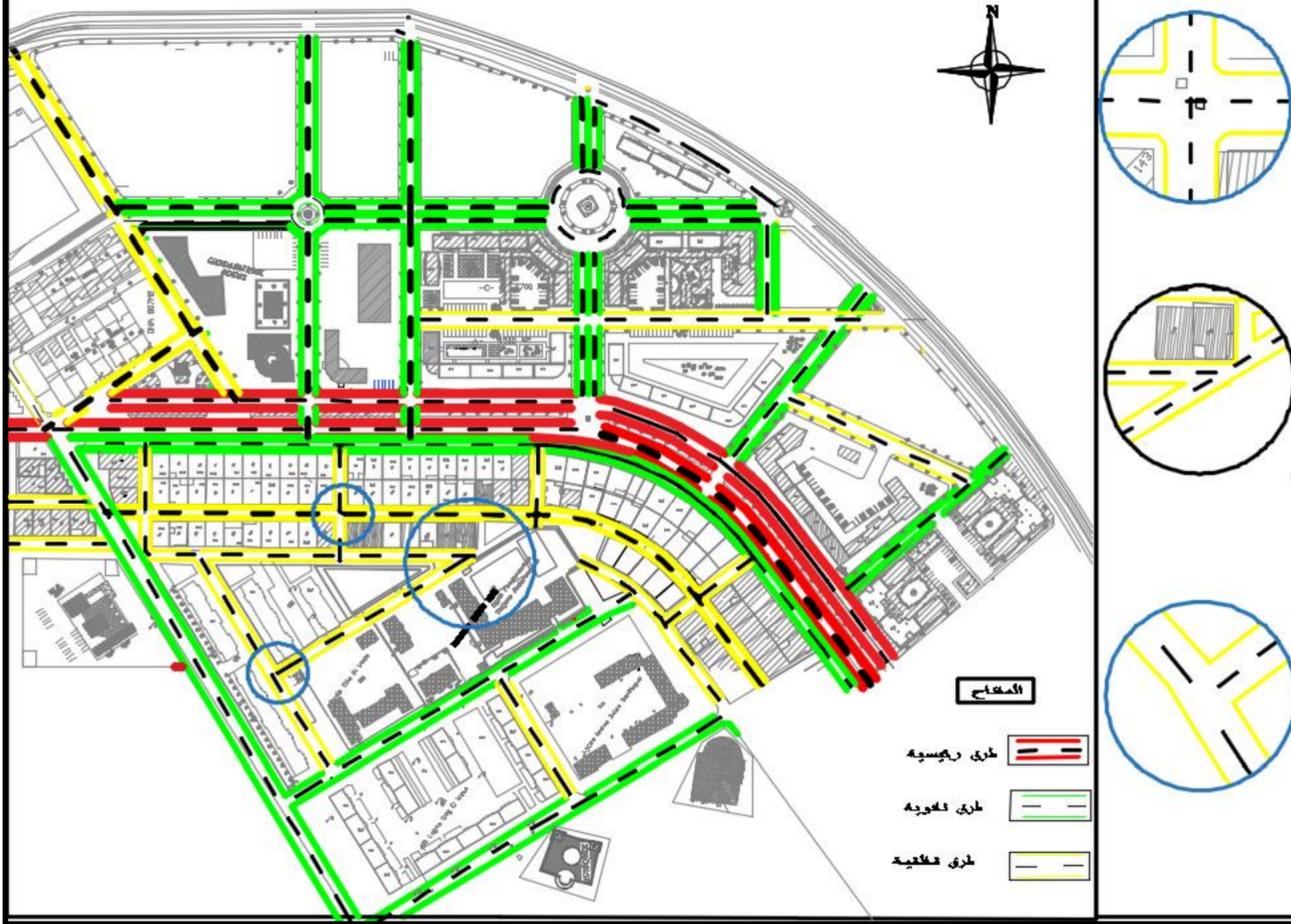
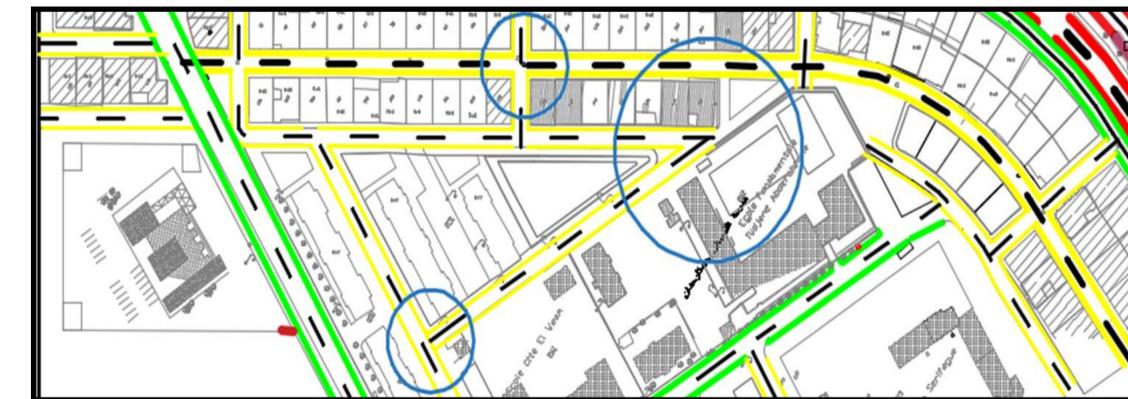
الطريق الثالثي

الممهالات	المساحة	نسبة التدفق	الإتارة	الحالة	الشكل والطول	الصفن	صورة
لا توجد ممهالات لنقص حركة المرور	يتربع شارع أول نوفمبر على مساحة تقدر ب 5065.06 متر مربع ويحتل نسبة	عالية سواء الراجلين أو وسائل النقل حيث تفقد ب 70% من معدل تدفق المدينة	4 طرق (2 طريقين بإتارة كافية بحكم أنه يربط بين سكنات جماعية حديثة البناء 2 طريقين بإتارة تقريبا منعدمة يربط بين سكنات فردية) بالنسبة لطريق السوق المغطاة فهو بإتارة كافية لتغطية الشارع. الطريق المنعرج بإتارة ضعيفة (طريقين أحدهما بإتارة جيدة لأنه يمر بالمسجد والآخر بإتارة شبه منعدمة لأنه يمر بسكنات فردية) أما الطريق الذي يربطهما فهو بإتارة منعدمة تماما مما يشكل خطر على سكان الحي.	4 طرق (2 طريقين في حالة عادية غير نظيفين 2 طرق في حالة مهترنة دائما في غياب النظافة)	توجد 13 طرق حضرية 4 منها يتراوح طولها من 135 إلى 140 متر 2 منها تربط بين سكنات فردية و 2 تربط بين سكنات جماعية. يوجد طريق حضري يمتد على طول الطريق 258.24 متر يربط بين الطريق المزدوج والأحياء المجاورة، يتخلله شارع بطول 137 متر يؤدي إلى الدائرة بالإضافة إلى طريق منعرج بطول 233.22 متر وزاوية 121° يربط بين الطريق المزدوج و يؤدي إلى السكنات و التجهيزات. وطريقين حضريين بطول 66.47 و 69.59 متر على الترتيب يربط بين المسجد والسكنات الفردية إضافة إلى طريق بطول 223,59 متر يربط الشارع الرئيسي بالطريقين السابقين	E الصفن

الحالة	نوعية التبليط	البعد	الصورة
متوسط غياب الميل	من علب الاسمنت	1.8م

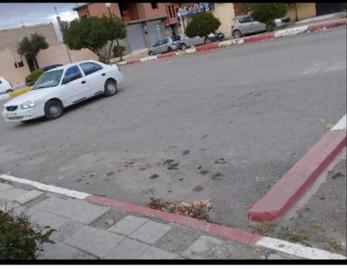
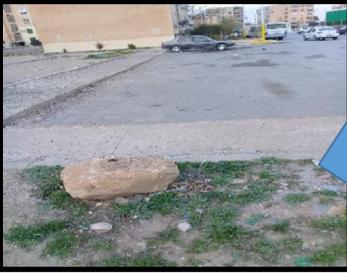
أما بنسبة لمواقف السيارات مواقف سيارات 2.85 هكتار, بطاقة تقدر ب 11موقف كلها مخصصة للسكنات الجماعية, فنلاحظ من خلال الزيارة الميدانية أن السيارات تتوقف بصفة عشوائية على حواف أطرق الطريق لانعدام المواقف المخصصة لها. كما توضح الصور

نظرا لكثافة عدد السيارات خاصة في السكنات الاجتماعية اصبح هناك نقص في مواقف السيارات

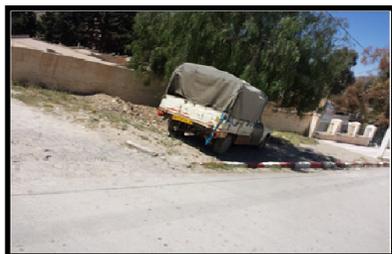
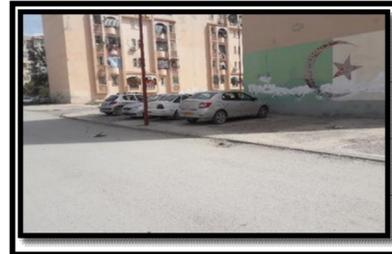
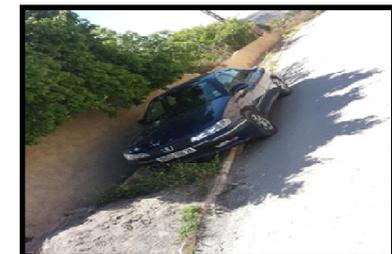
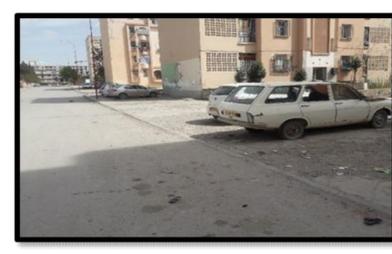
الصورة	النوع	الابعاد	المساحة	العدد	الحالة	الاستيعاب
	عمودي	الطول 5متر العرض 2.5 متر	2م270	7	متوسطة والانارة و متوسطة للتباعد بين الاعمدة	كل واحدة واستيعابها مثال الاجتماعي 35 / من عدد السكان . الترقوي 50 / من عدد السكان
	مغطاة	الطول 5متر العرض 2.5 متر	2م300	1	ضعيفة غير مزفة وغياب الانارة والاعتماد على انلرة العمارات	الترقوي 50 / من عدد السكان
	موازي	الطول 5متر العرض 2.5 متر	على طول الطريق	12	جيدة	عدد هائل من السيارات والشاحنات نظرا لاتساع الطريق
