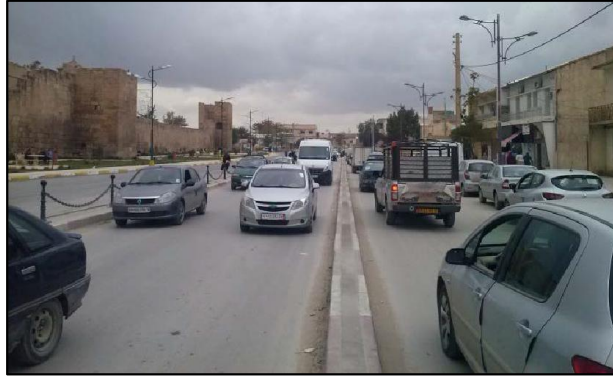
الصورة 75: طريق باب كركلا

- طرق أولية: في حالة جيدة عموما، بالإضافة إلى ممرات ضيقة مغلقة في حالة متوسطة.
- طريق باب كركلا
- طريق حشيشي الشريف

تتميز هذه الطرق بحركة ميكانيكية كبيرة بالإضافة إلى الطرق الثانوية وثالثية أغلبها في حالة متوسطة الى سيئة.

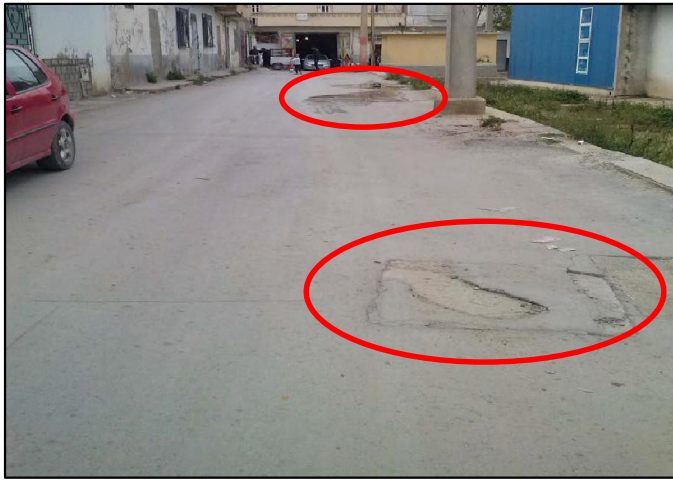
الصورة 77: طريق ثالثي في حالة متوسطة

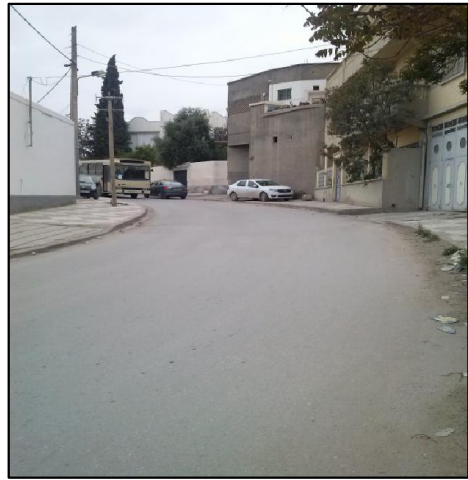
الصورة 76: طريق ثانوي في حالة جيدة

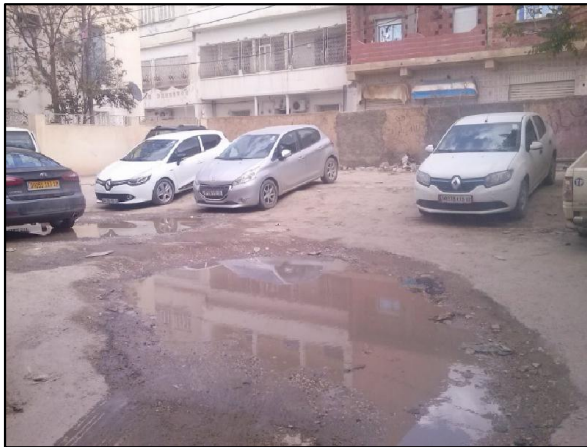
يتوفر القطاع على موقف سيارات بمحاذاة محطة القطار غير كاف بسبب العدد الكبير للوافدين بغية التسوق فهو يضم أهم وأكبر سوق في المدينة (سوق النساء وسوق الأثاث)، إضافة الى موقف خاص بالسكنات النصف جماعية وهي مواقف غير مهيئة.

الصورة 82: موقف سيارات خاصة بالسكنات النصف جماعية

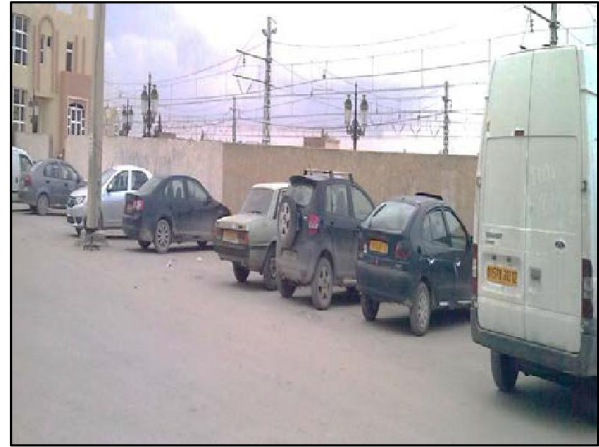
الصورة 81: موقف سيارات بمحاذاة محطة القطار
